MONUMENT SERVICE
Sp. z o.o. spółka komandyjowa
ul. Raszyńska 2, 05-816 Michałowice
SPP 2016

EKSPERTYZA KONSERWATORSKA Z PROGRAMEM KONSZTORYSEM PRAC KONSERWATORSKICH

MAŁOWIDŁA ŚCIENNE W BUDYNKU
DAWNIEJ CERKWI PW. SW. MIKOŁAJA
CUDOTWÓRCY W GOSTYNINIE
(OBECNIE BUDYNEK MIESZKALNY)
(woj. mazowieckie)

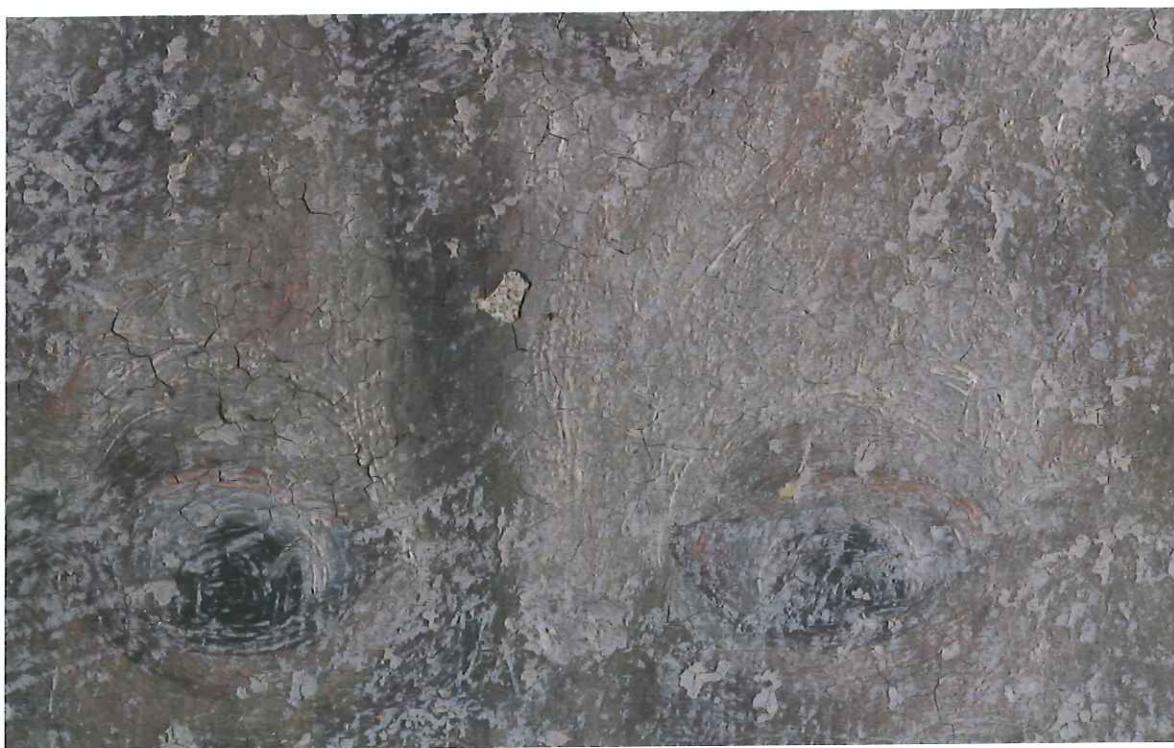
Fot.20. §w. Jan Ewangelista, sciana wschodnia, stan zachowania. Biały nalot to pozostałości po wótrnych pobielach.

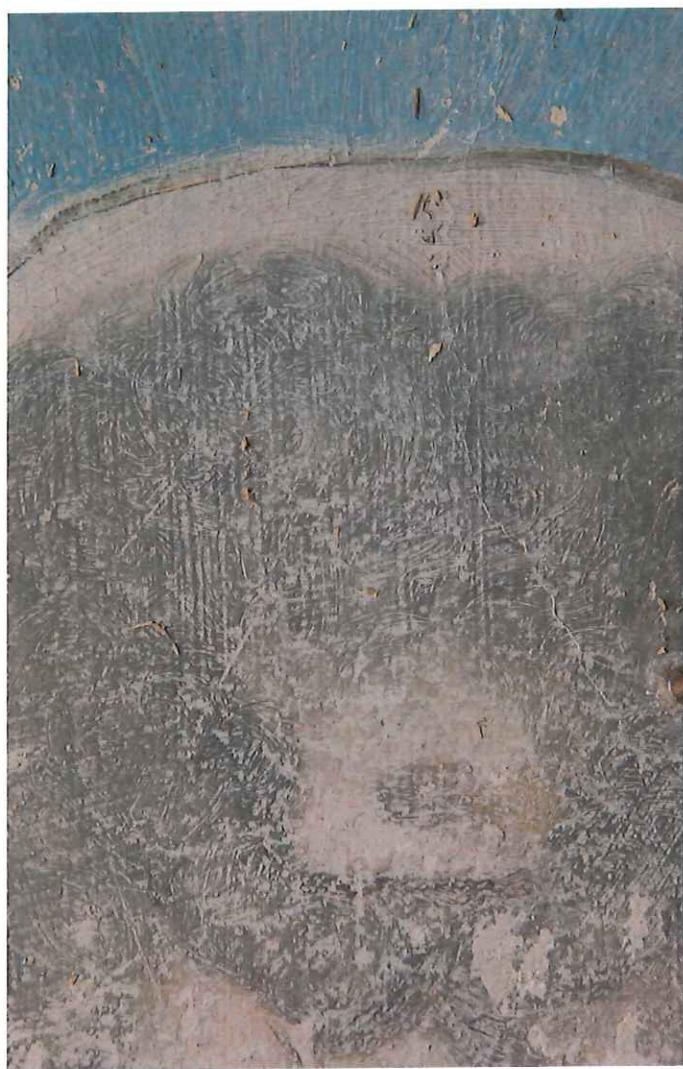
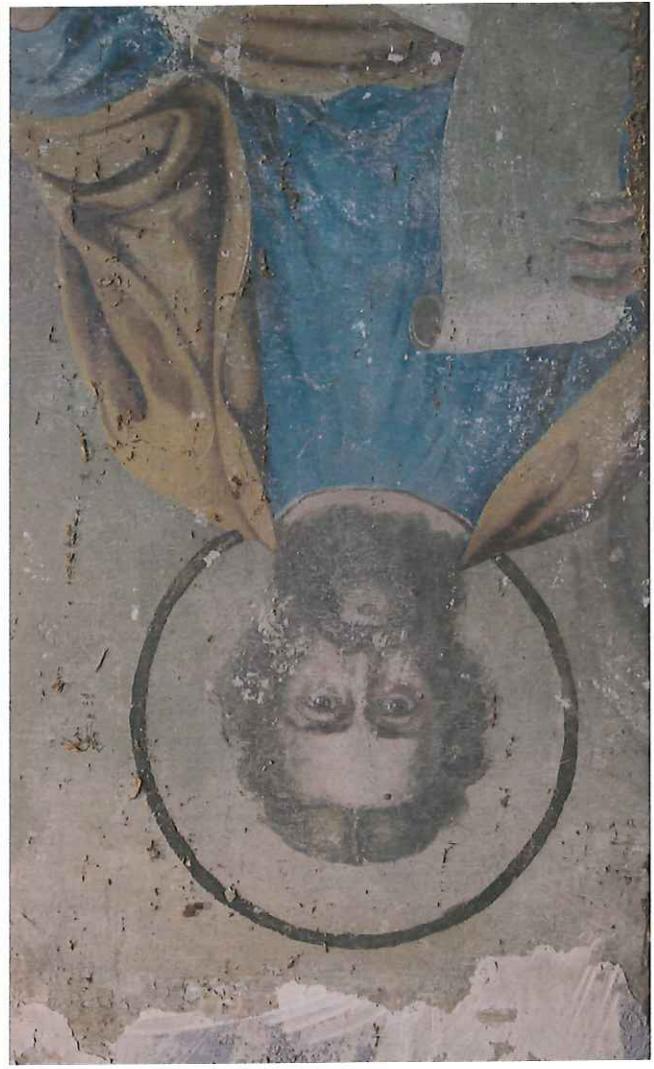
Fot.18. - 19. §w. Tukasz Ewangelista, sciana zachodnia, stan zachowania. Biały nalot to pozostałości po wótrnych pobielach.

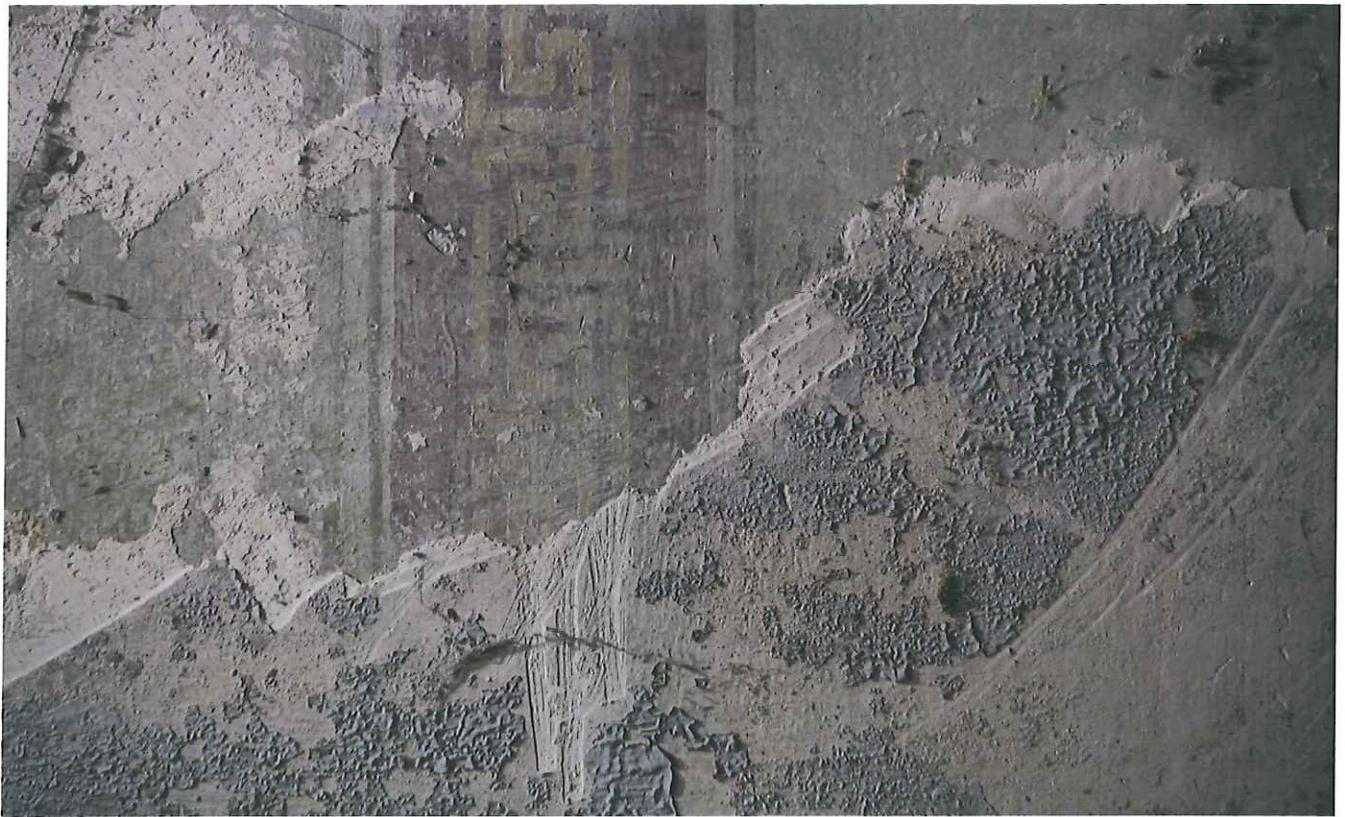
Fot.22. Włosne warstwy pobiąte jednorazowo w myłalowach w partiach zasługrowanych tła z ornamentem w kształcie meandra.

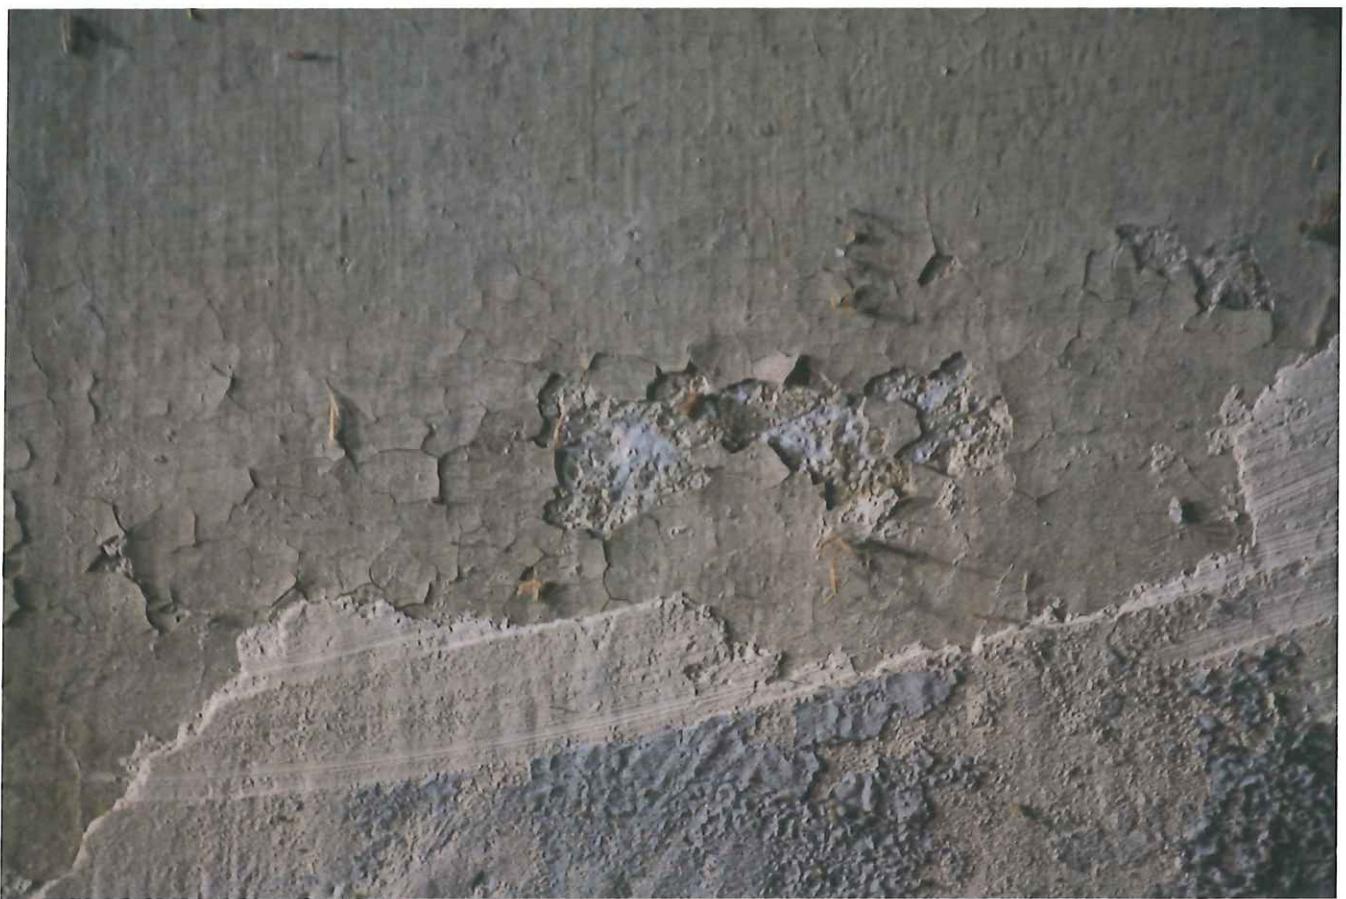
paroprzepuszczalności.

Fot.21. Fragment zasługrowanego tła, stan zachowanego. Przy czym pękania i odspajania się warstwy malarstwa od podloża jest min. jef niska

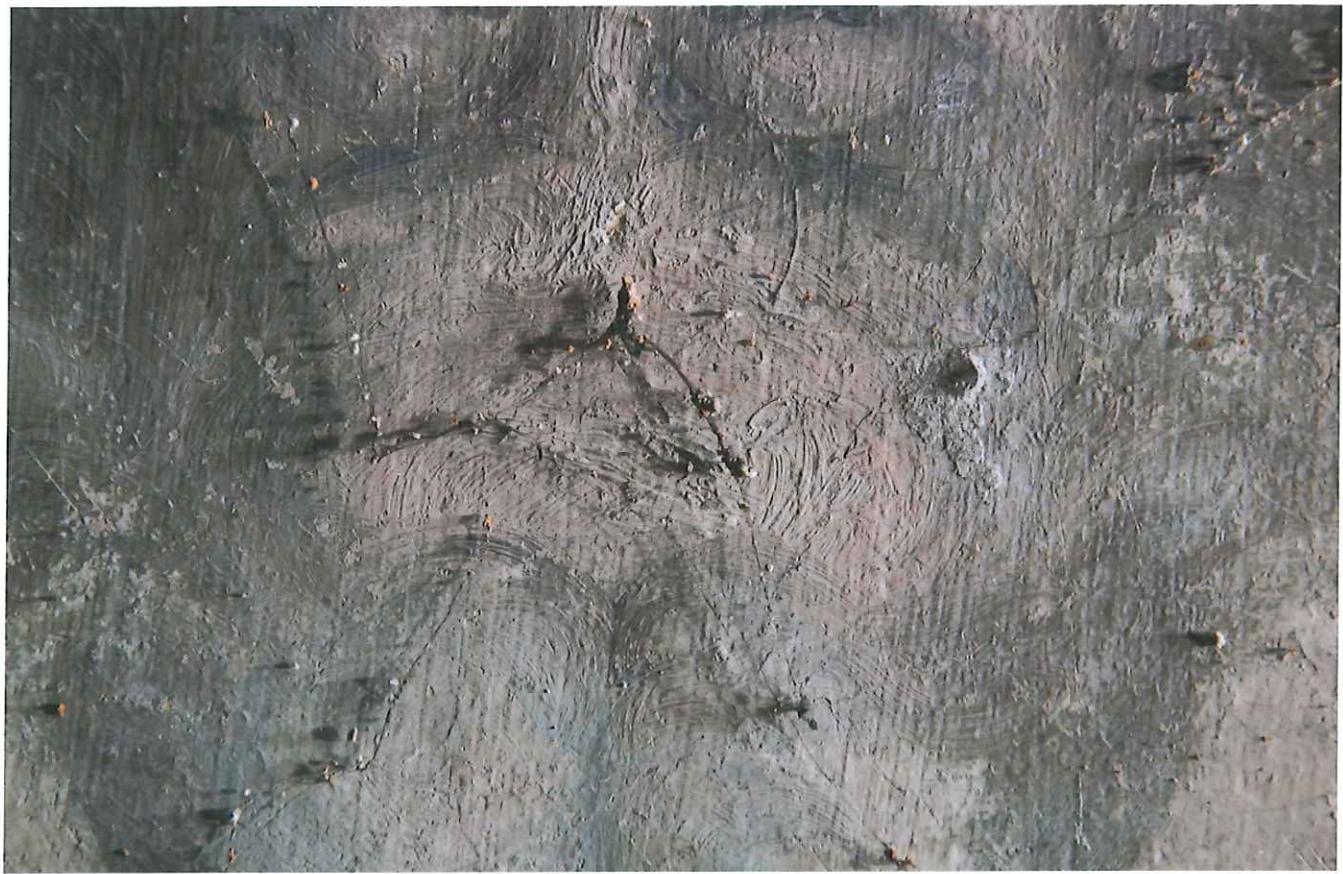
Fot.24. Św. Marek Ewangelista. Polichromie są pokryte wątymi jasnymi pobiatomi, brudem powierzchniowym i pajęczynami. Widoczne, szczegettne w partach światła, charakterystyczne dla techniki olejnej impasty i pociągnięcia pędzla.

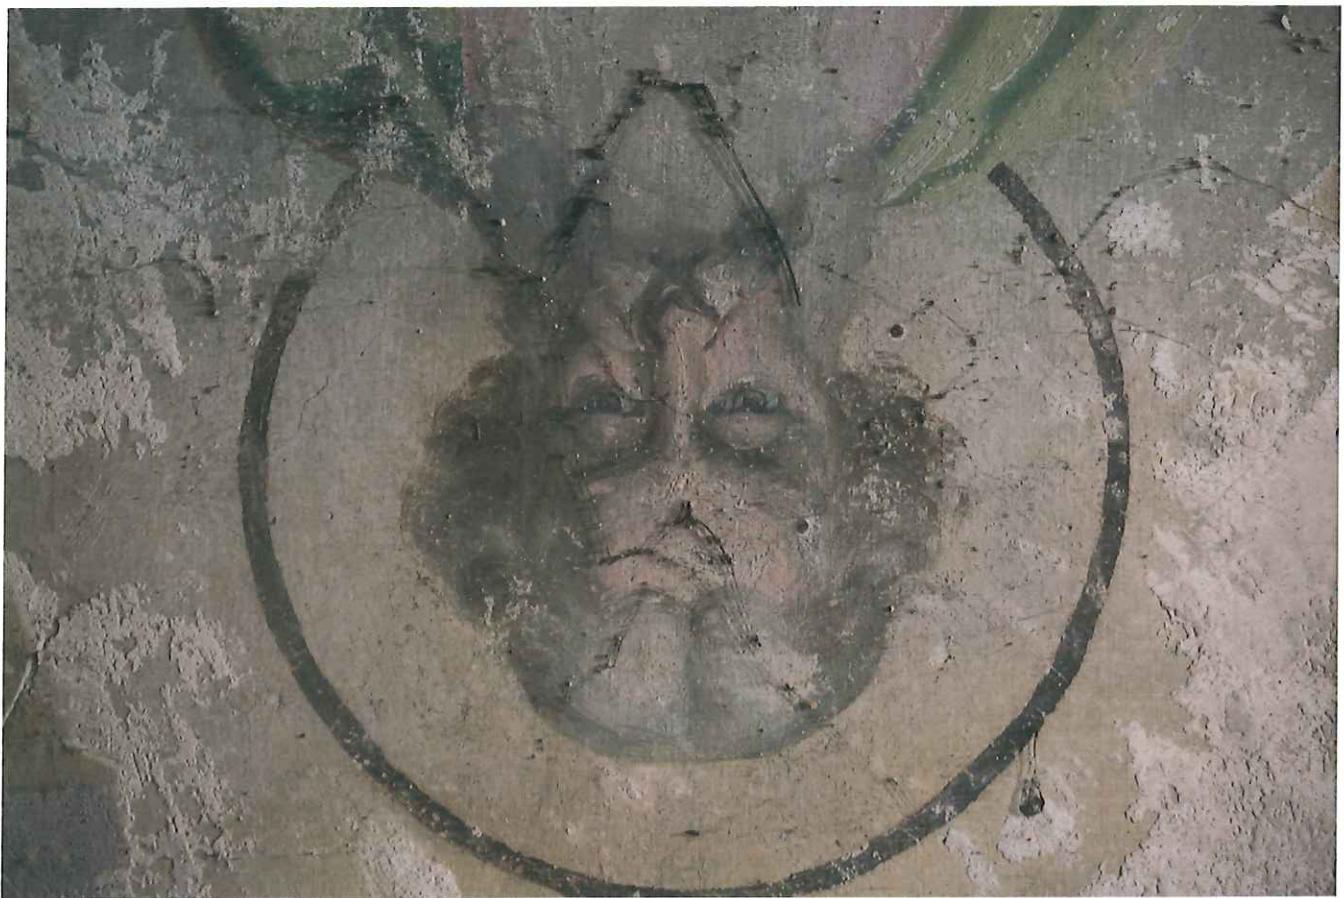
Fot.23. Św. Marek Ewangelista. Polichromie są pokryte wątymi jasnymi pobiatomi, brudem powierzchniowym i pajęczynami.

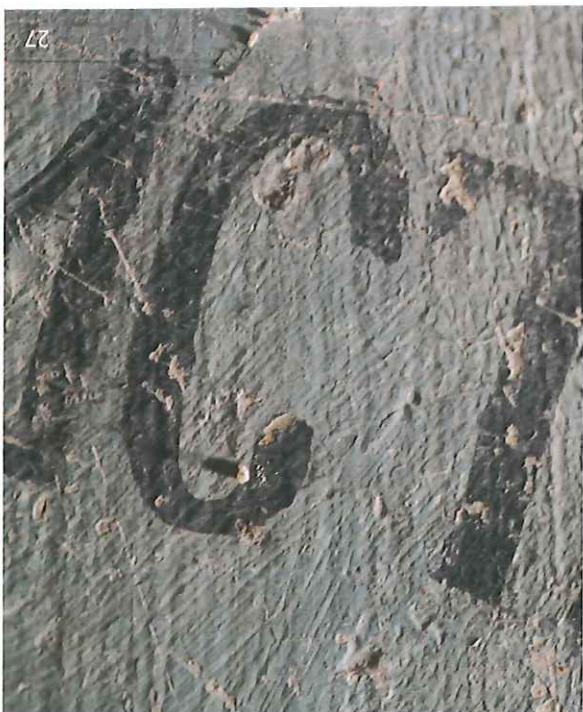
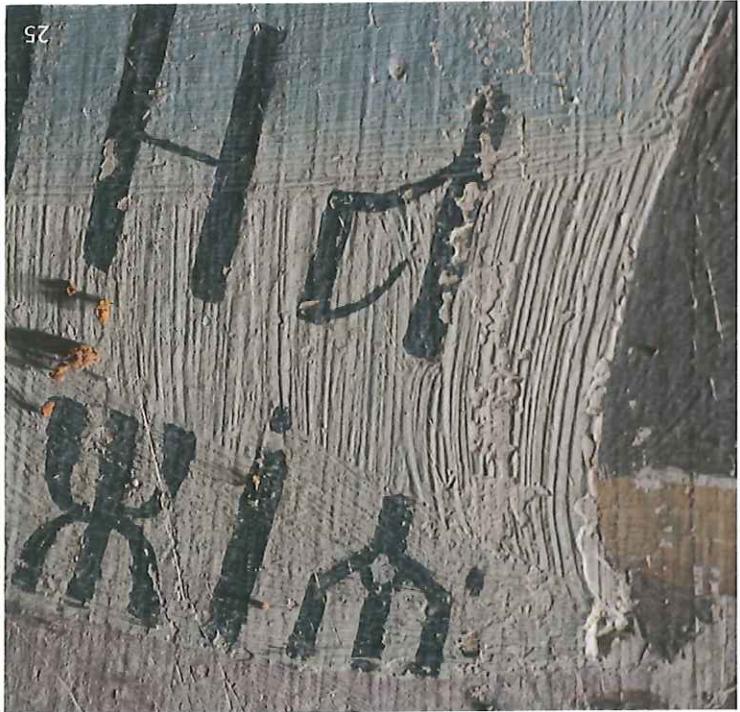
glownie w wyniku uszkodzen mechanicznych.

Fot.26. - 27. Fragment zwoju papieru trzymanego przez św. Marka Ewangelista. Widoczne charakterystyczne dla techniki olejnej impasaty i pociągnięcia pędzla. Na całej powierzchni malowane są drobne ubytki i zarząsowania warstwy malarskiej powstałe

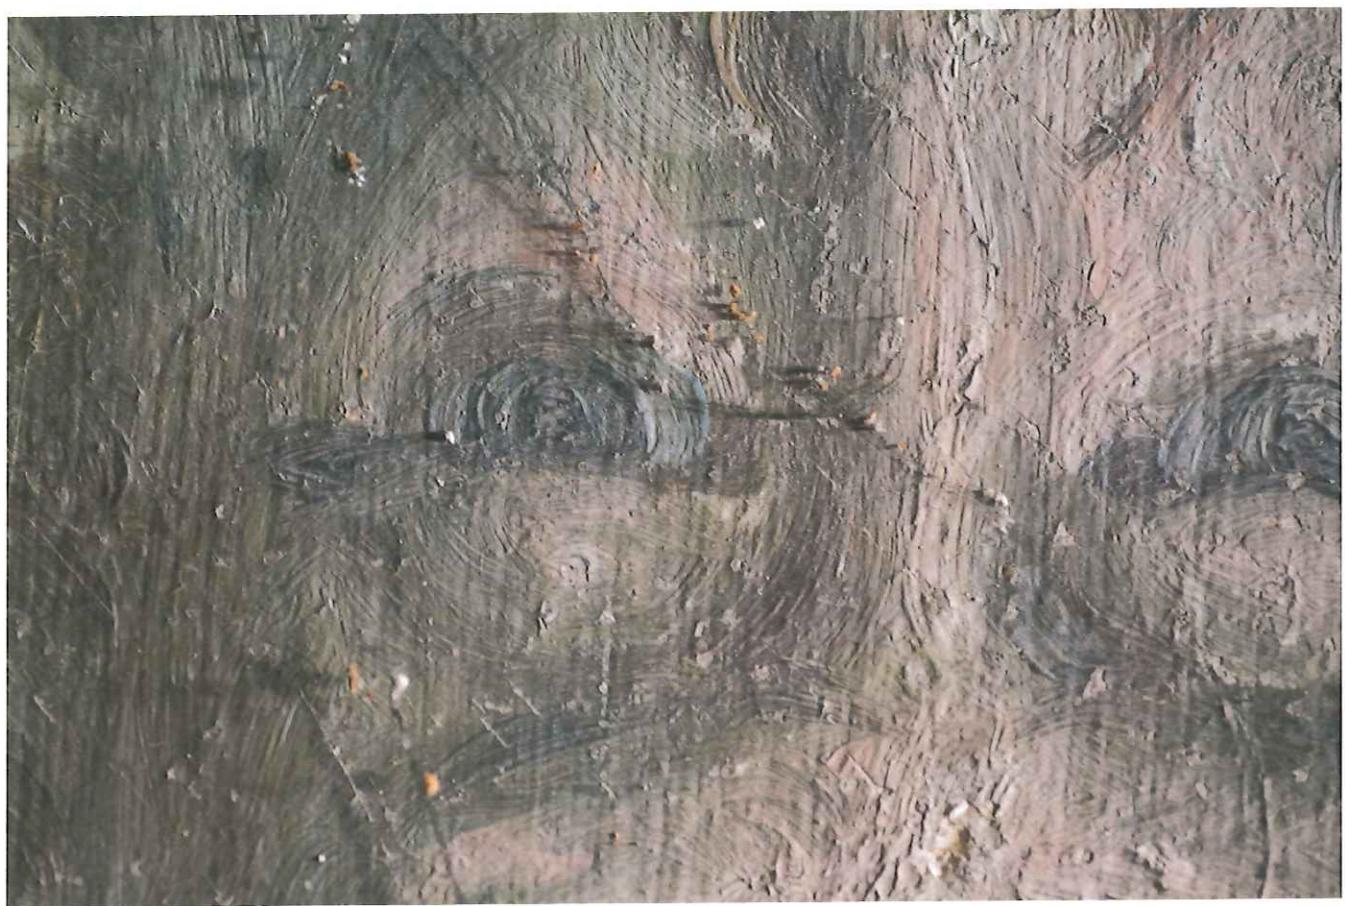
Fot.25. Św. Marek Ewangelista. Polichromie są pokryte wstępny jasnymi podkładami, brudem powierzchniowym i pajęczynami. Widoczne, szczebeliowe partie świadczą o charakterystyczne dla techniki olejnej impasaty i pociągnięcia pędzla.

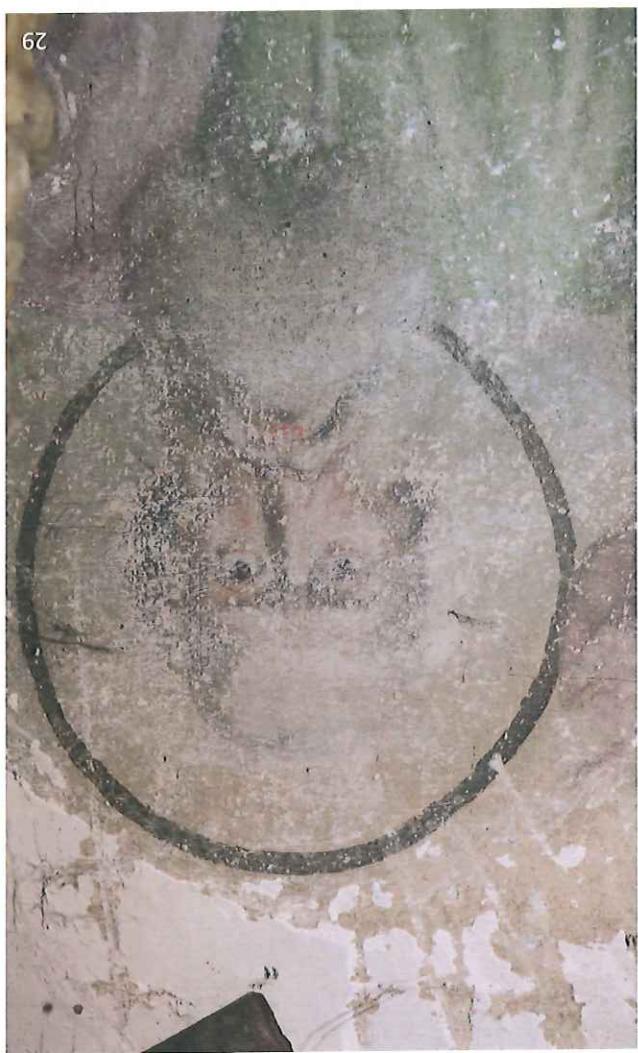
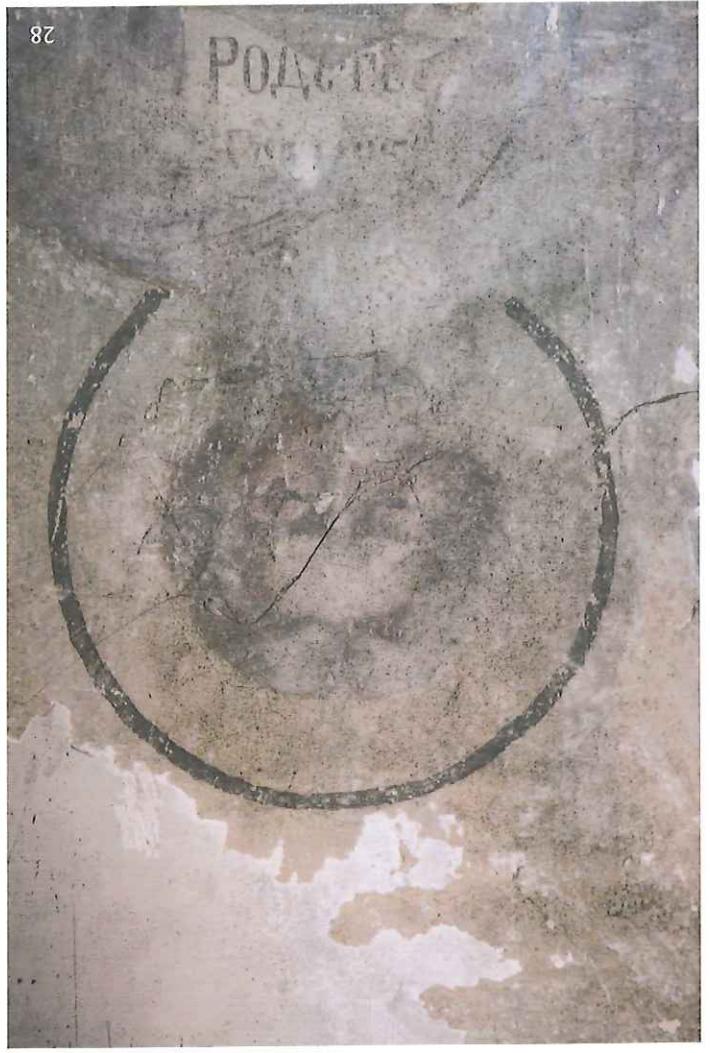
gorzycy stanień niz te na ścianie zachodniej.

Fot. 28.-29. Św. Mateusz Ewangelista (po lewej stronie) oraz Św. Jan Ewangelista (po prawej stronie). Polichromie na ścianie wschodniej świątyni.

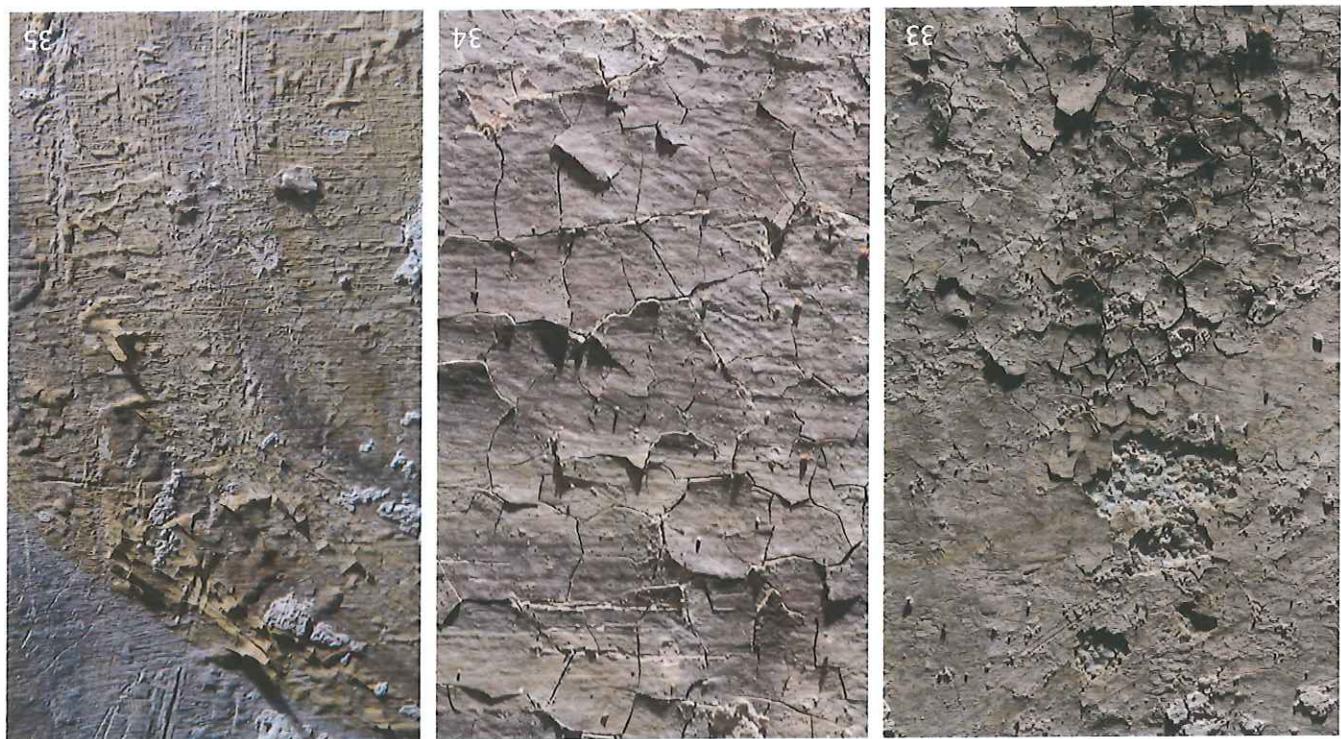
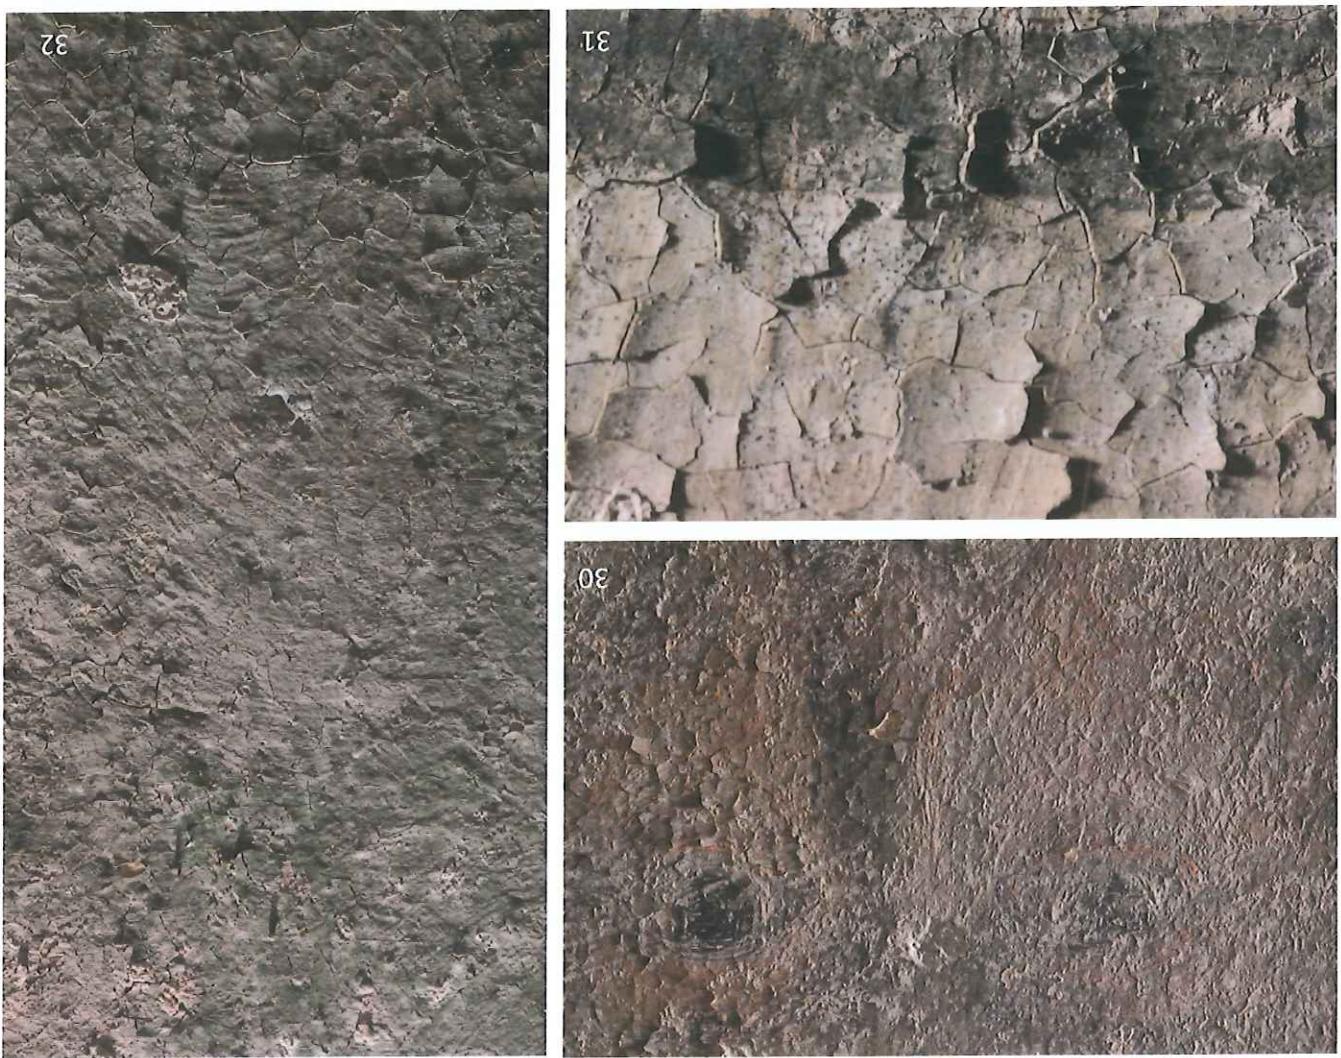
wilgotnościowych oraz korozji tynku.

Fot. 30. - 35. Spękania i odsposojona warstwa malariska - przy czym jest min. jef niska paroprzepuszczalność, która wynika z zastosowania techniki olejnej. Warstwa malariska odsposaja się również w wyniku negatywnego oddziaływania warunków temperaturowo-

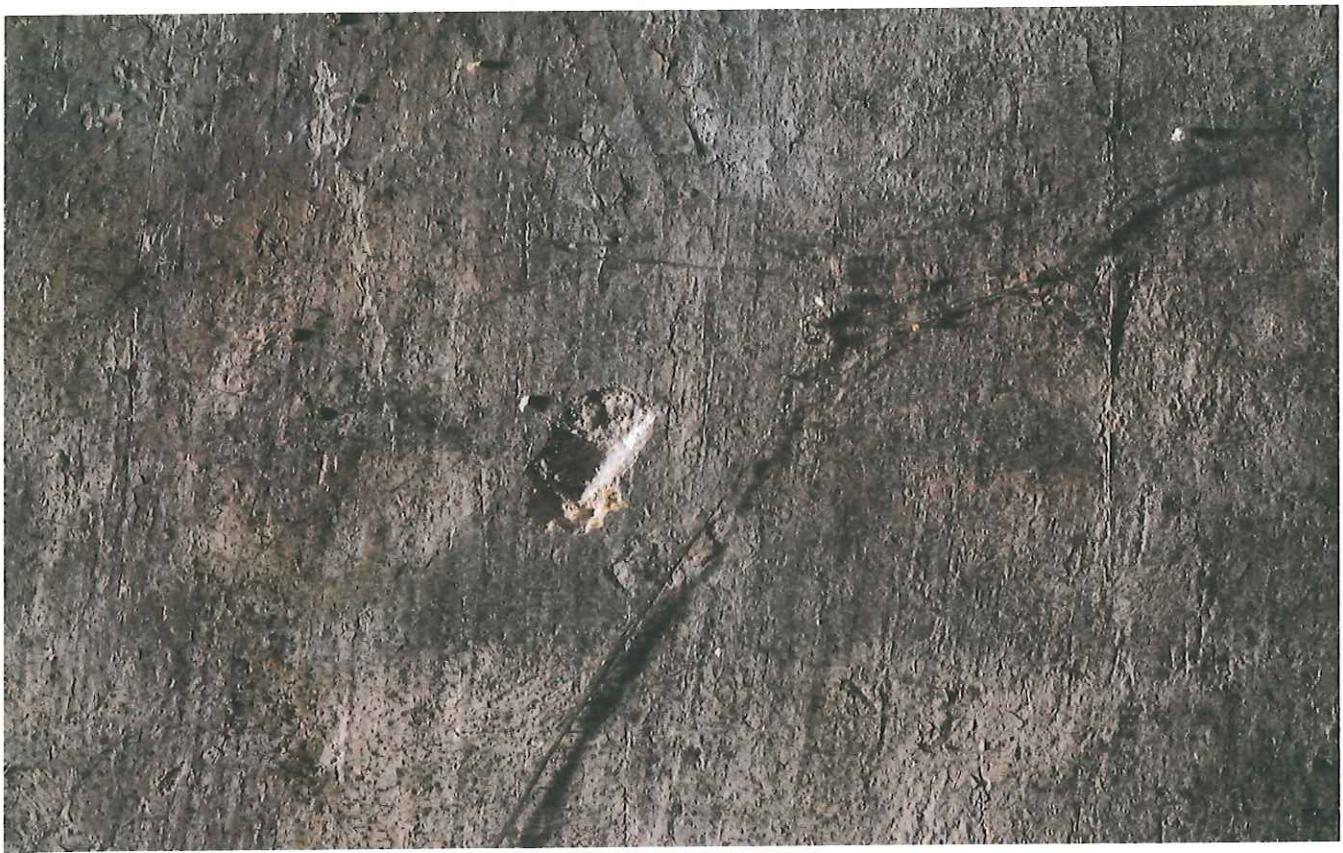
Fot. 36. W najgorzszym stanie są malowidła na ścianie wschodniej. Nić powierzchni zaledwie grubą warstwą brudu. Ciemne zilnany kolorystyczne sugerują, że warstwa malarska jest zatakowana przez mikroorganizmy. Fragment kwatery z przedstawieniem św. Mateusza Ewangelisty.

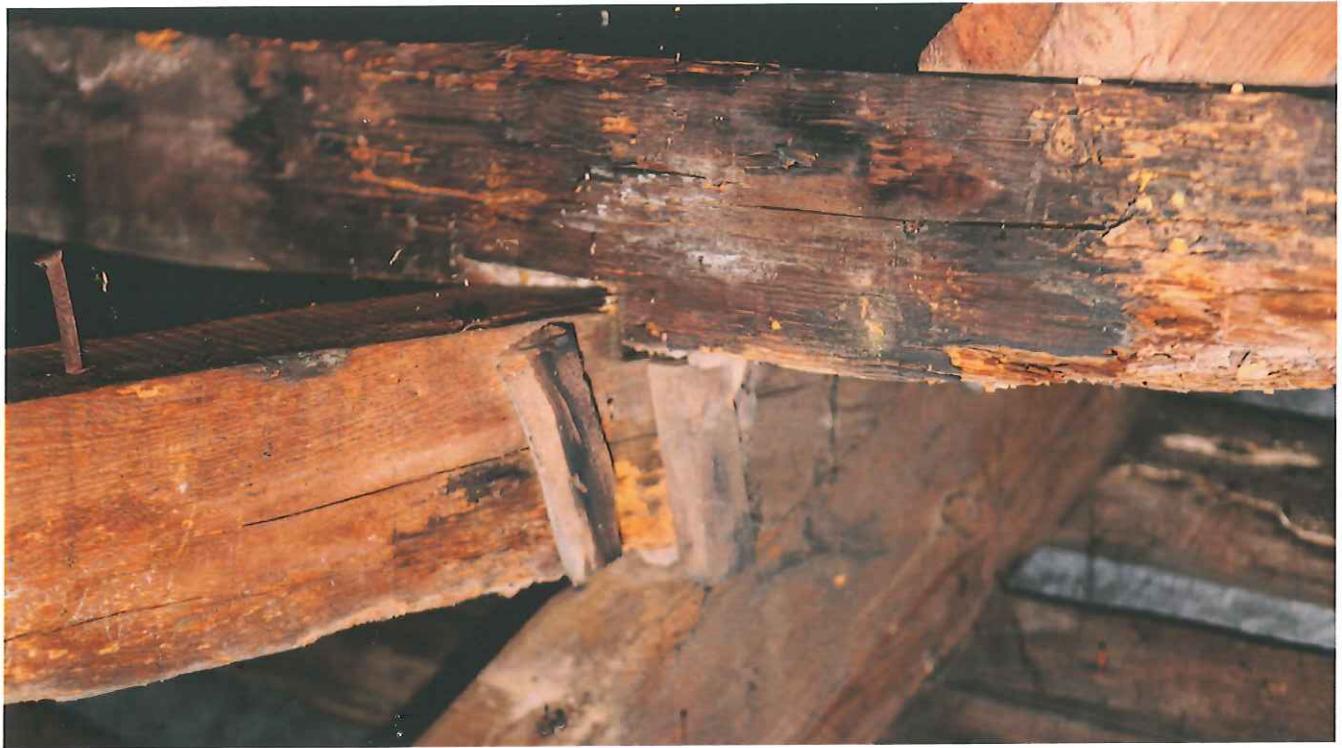
Fot.44. Wieźba dachowa, widok w kierunku północnym. Na belkach podtrzymujących konstrukcję dachu zachowayły się ślady po podsiebięciu.

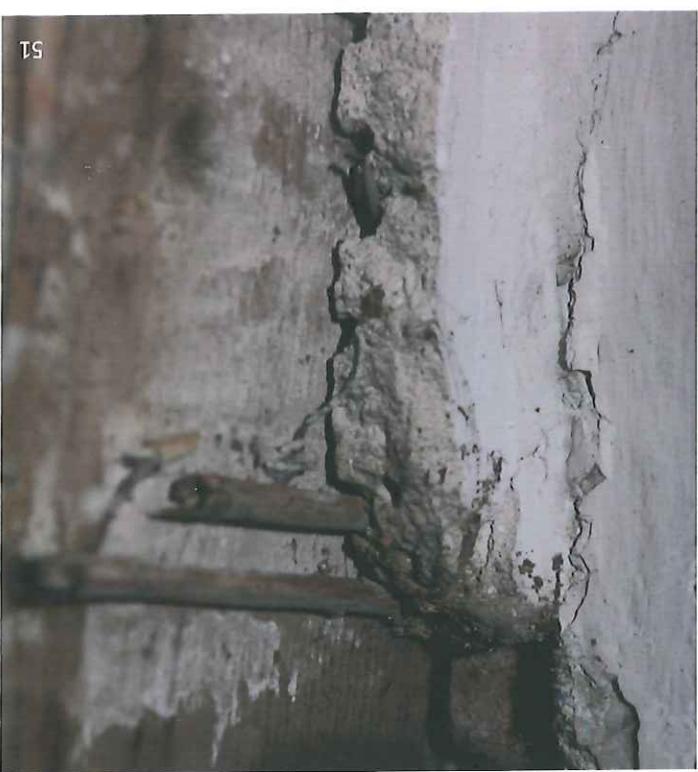
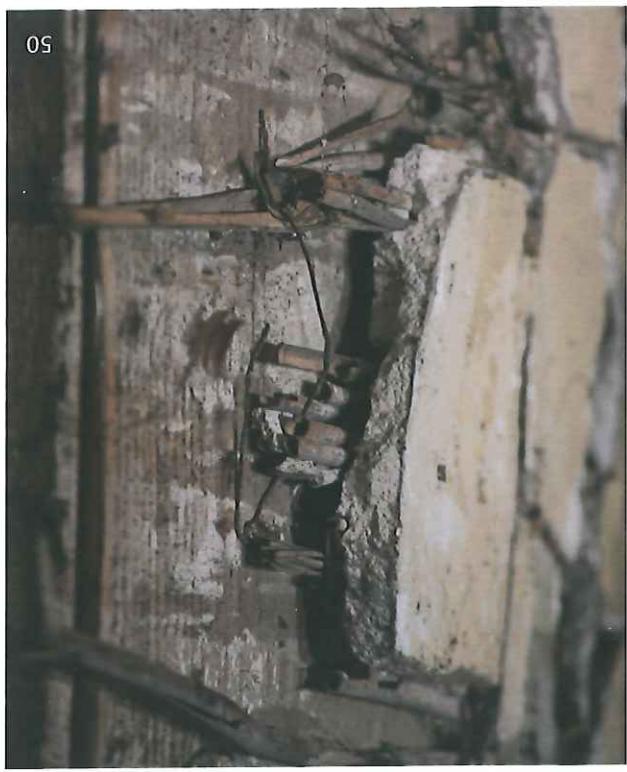
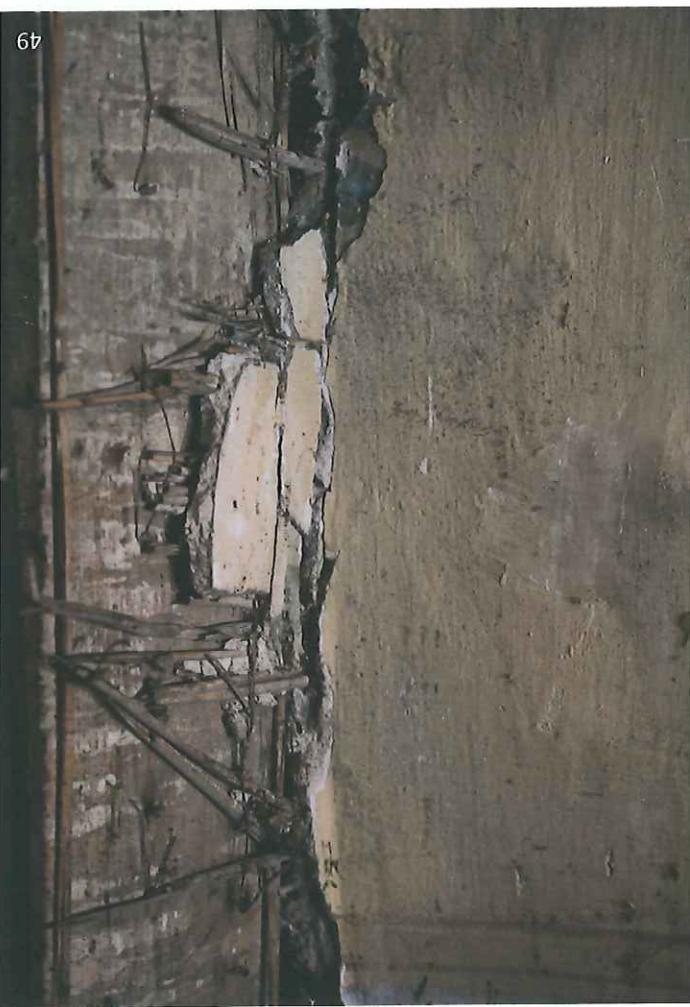
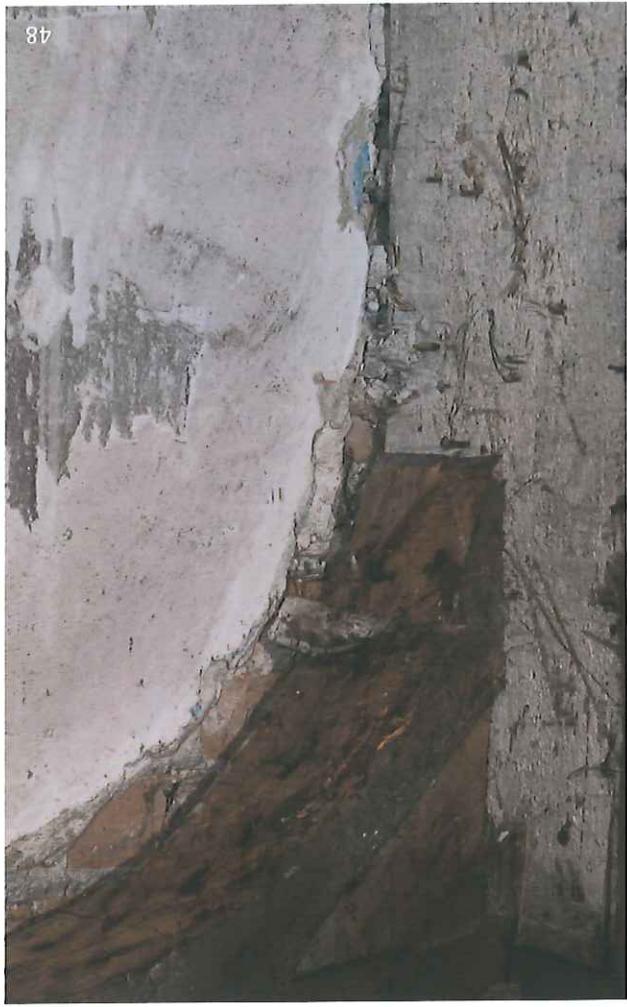
ze dekoracją malarską wyściegowalą na wiele kształtów powierzczych.

Fot. 48.- 51. Na stoku ścian szczytowych oraz niewidocznych ścian bocznych zachowane są fragmenty tynku na podsidielnicę, które sugerują,
