EKSPERTYZA BUDOWLANA
dotyczącą stanu ścian zewnętrznych
na obiekcie zabytkowej kaplicy z basztą
zlokalizowanej w Gostyninie przy ul. Zamkowej 31
wraz z programem prac konserwatorskich oraz kosztorysem inwestorskim

Gmina Miasto Gostynin
Gostynin, ul. Rynek 26,
09 – 500 Gostynin

Płock, sierpień 2019 rok

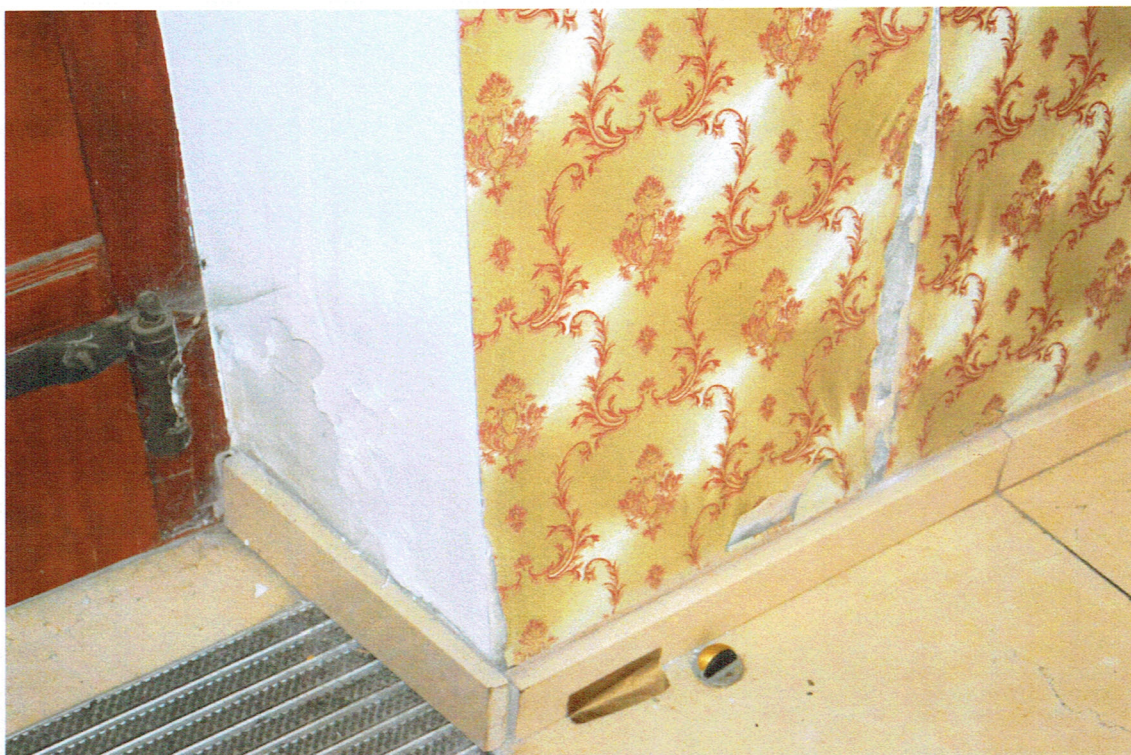
Wewnątrz budynku widoczne są uszkodzenia tapet i tynków nad posadzką (fot. 6,7 i 8 oraz 11 i 12). W miejscach tych tynki „sypią się” i widoczne są wykwity solne. Na pozostałej części parteru, do wysokości ok. 1.1m znajdują się okładziny drewniane, które maskują stan tynków nad posadzką. Powyżej okładzin widoczne są ślady napraw, gdzie wymieniano fragmenty tynków (fot. 9). Wewnątrz budynku, w sąsiedztwie wieży występuje zarysowanie ściany (fot. 10).

Fot. 6. Fragment ściany wschodniej przy drzwiach wejściowych
– widoczne złuszczenie farby oraz zasolenie tynku w styku tapet

Największe uszkodzenia występują w holu, gdzie ułożone są nieprzepuszczalne tapety (fot. 6÷8 i 11÷12). Podczas remontu należy usunąć tapety i zasolone tynki do wysokości zawilgocenia muru (rys. 5). W ich miejsce wykonać tynki renowacyjne spełniające wymagania WTA np. w systemie Capatect Sanierputz Rapid.

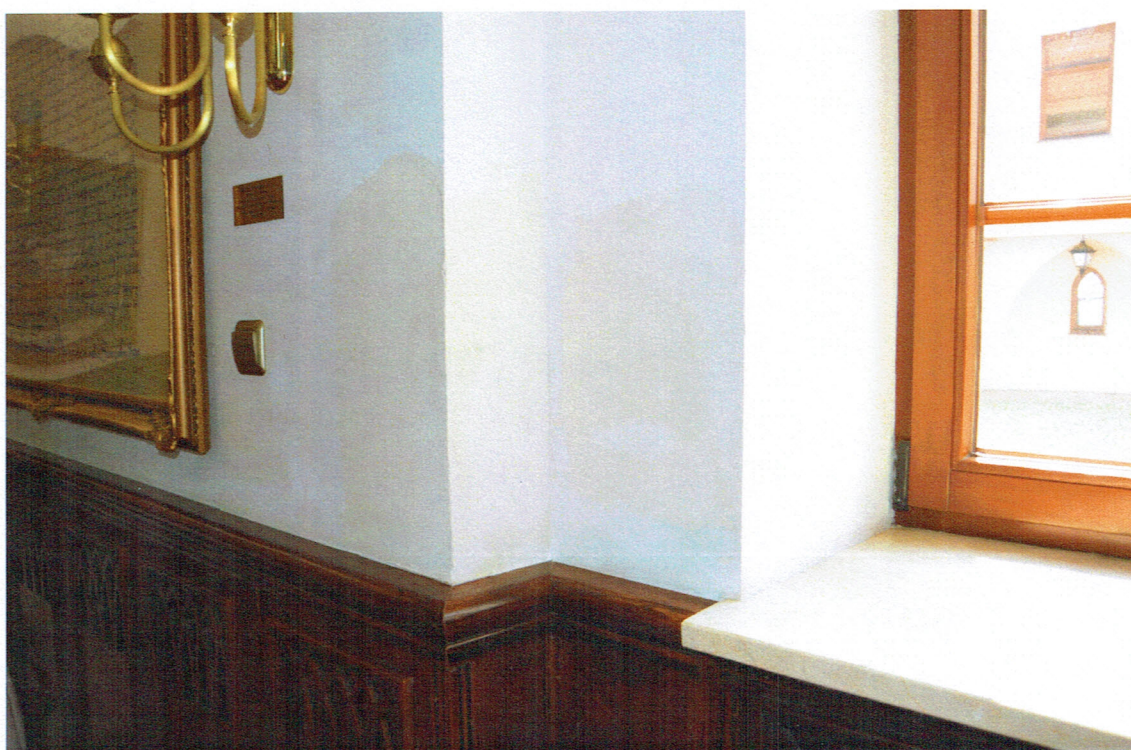
Fot. 9. Ślady napraw tynku nad okładziną drewnianą

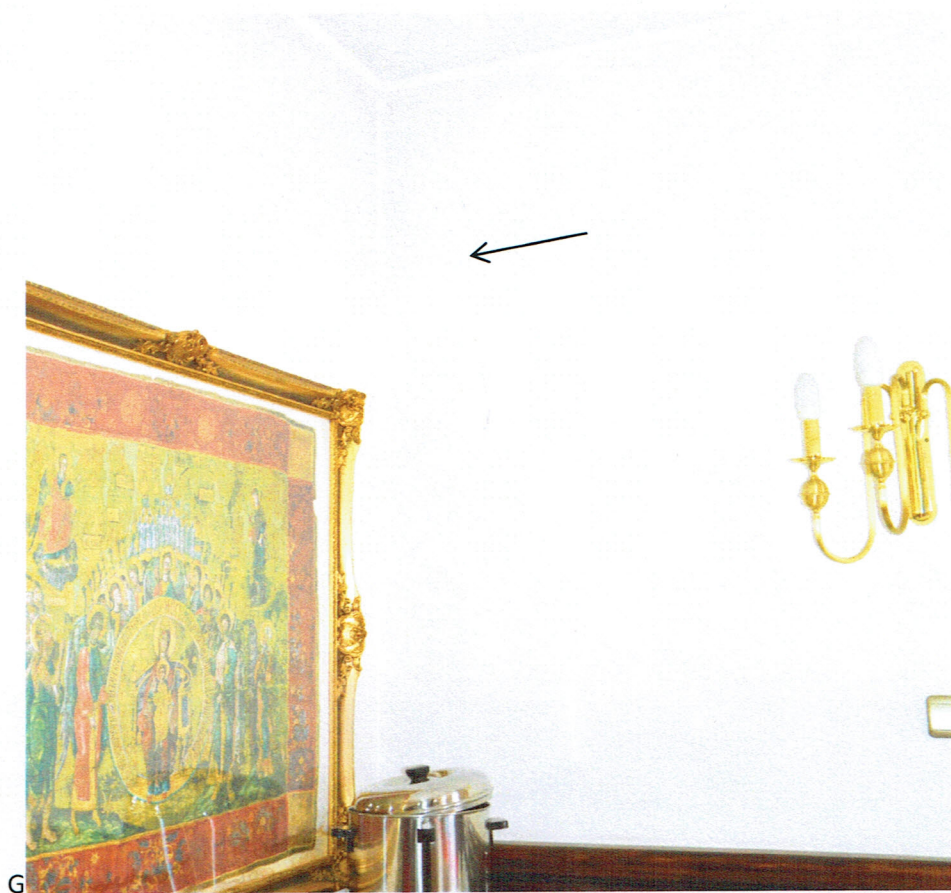
Fot. 10. Zarysowanie ściany na styku z wieżą

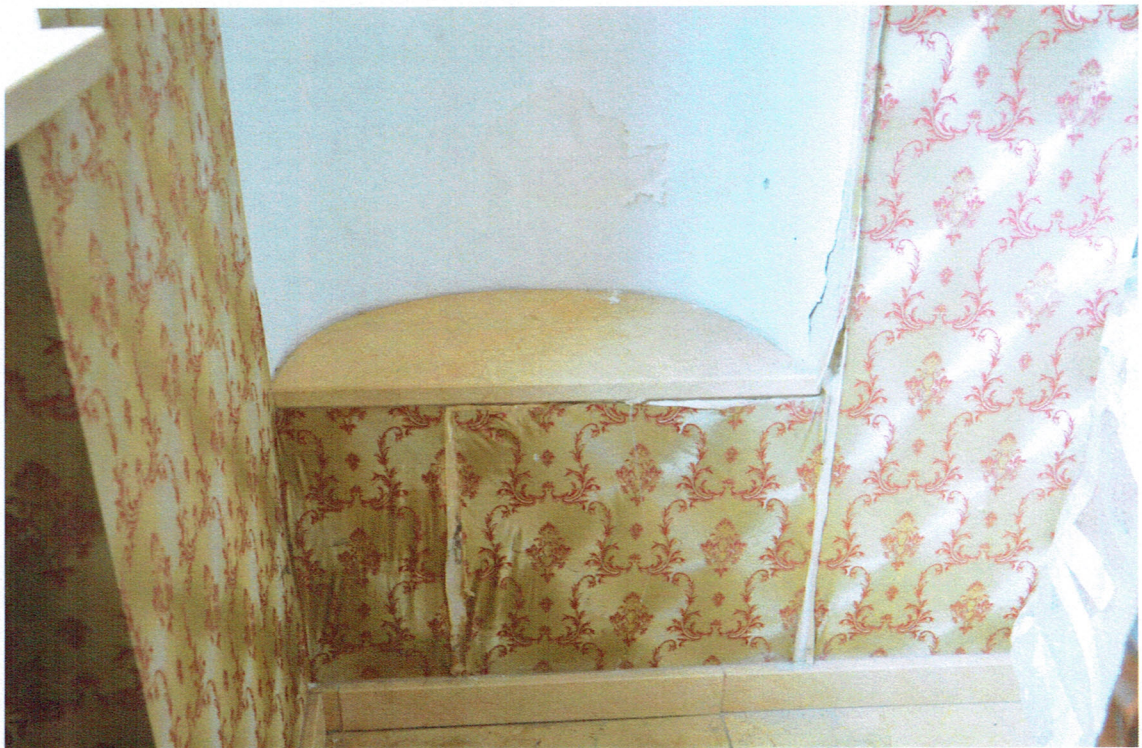
Fot. 12. Ślady zasolenia tynku i muru – widoczne odspojenie tapet i powłok malarskich

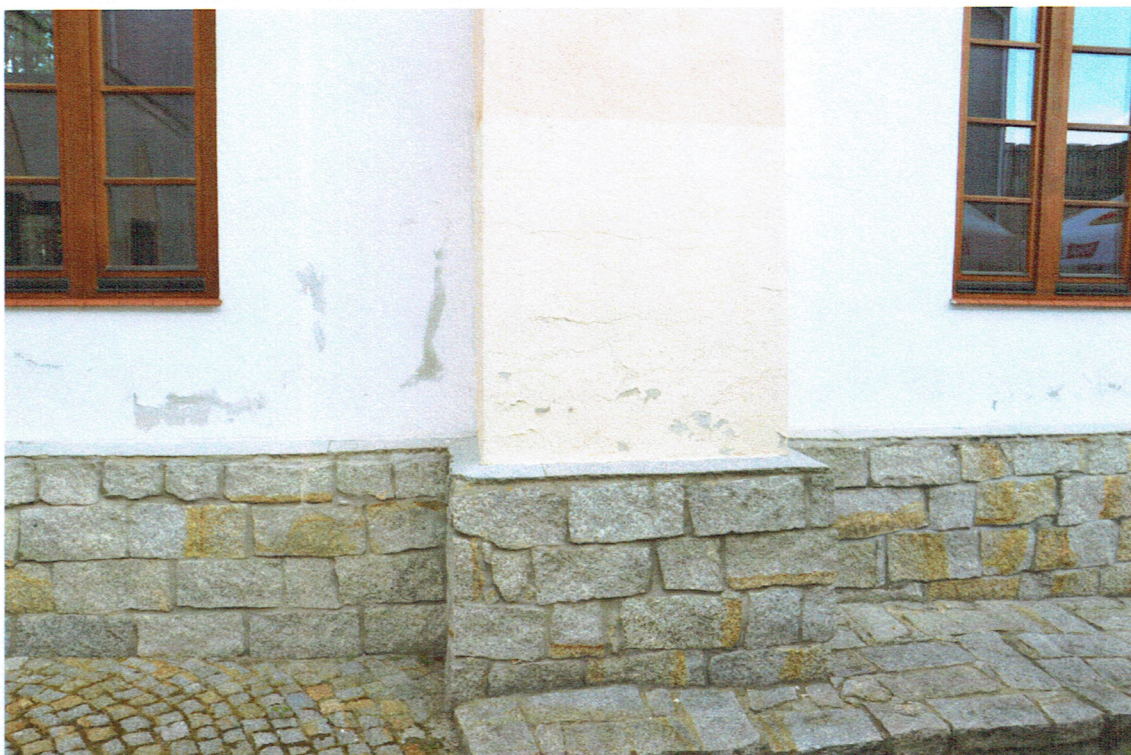
W dolnych partiach elewacji, głównie na przyporach występują drobne rysy w tynku (fot. 16÷18). W miejscach zarysowań tynk jest lokalnie „odparzony”. Nad cokołem stwierdzono również ubytki powłok malarskich (fot. 15÷18, 44) – farba, która tworzy powłokę odspoiła się od podłoża i łuszczy się. Na ścianie attyki widoczne są również niewielkie ubytki tynku (fot. 19). Widoczny jest stary tynk wapienny, który nie został usunięty podczas remontu. Na starym tynku wykonano jedynie szpachlę, która odspoiła się od podłoża. Ubytki tynku znajdują się w miejscu zalewanym przez wodę. Gzyms zabezpieczony jest dachówka karpiówką, która w tym miejscu nie zapewnia prawidłowego odprowadzenia wody.

Fot. 16 Ściana południowa budynku – widoczne zarysowania tynku i ubytki powłok malarskich

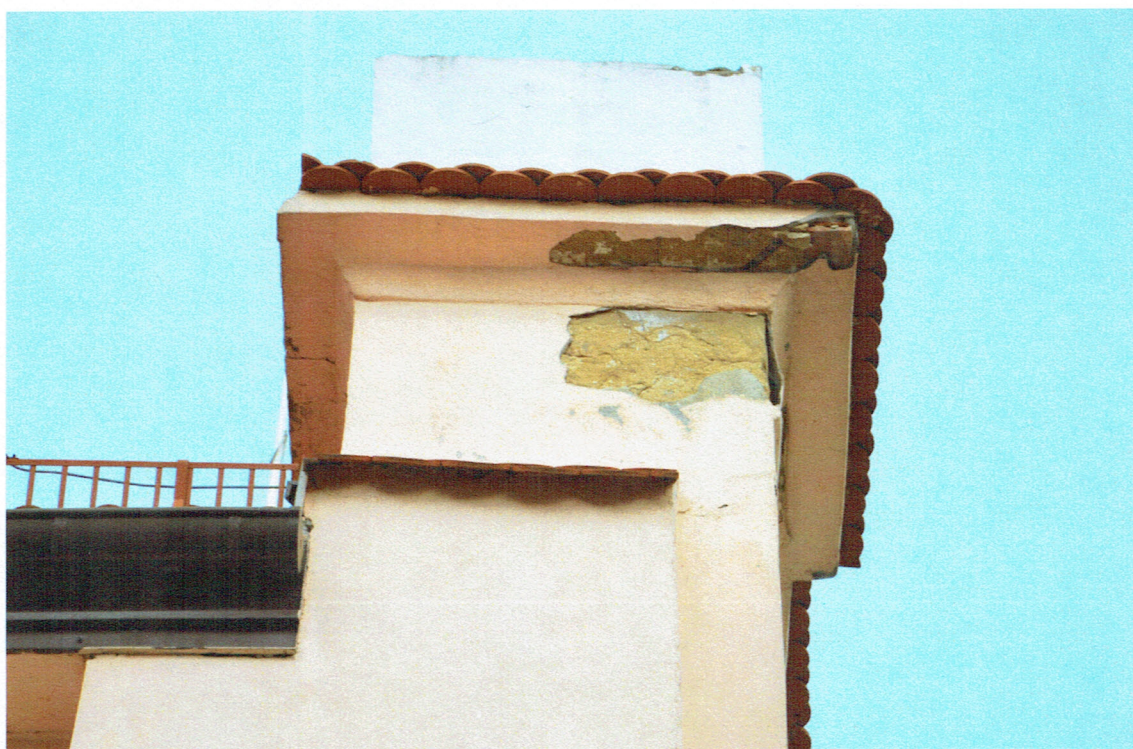
Fot. 19. Fragment elewacji południowej – widoczne ubytki tynku z ostatniego remontu

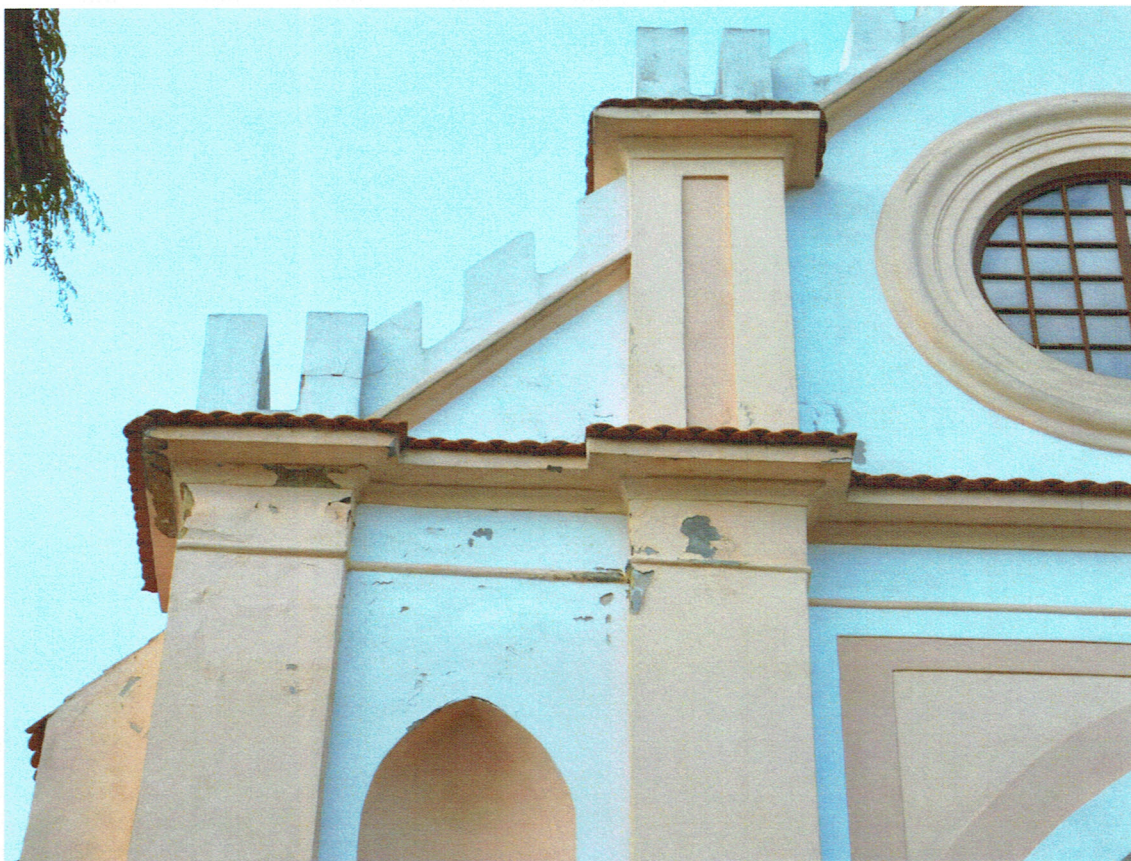
Fot. 20. Fragment elewacji wschodniej – widoczne ubytki i odspojenia tynku

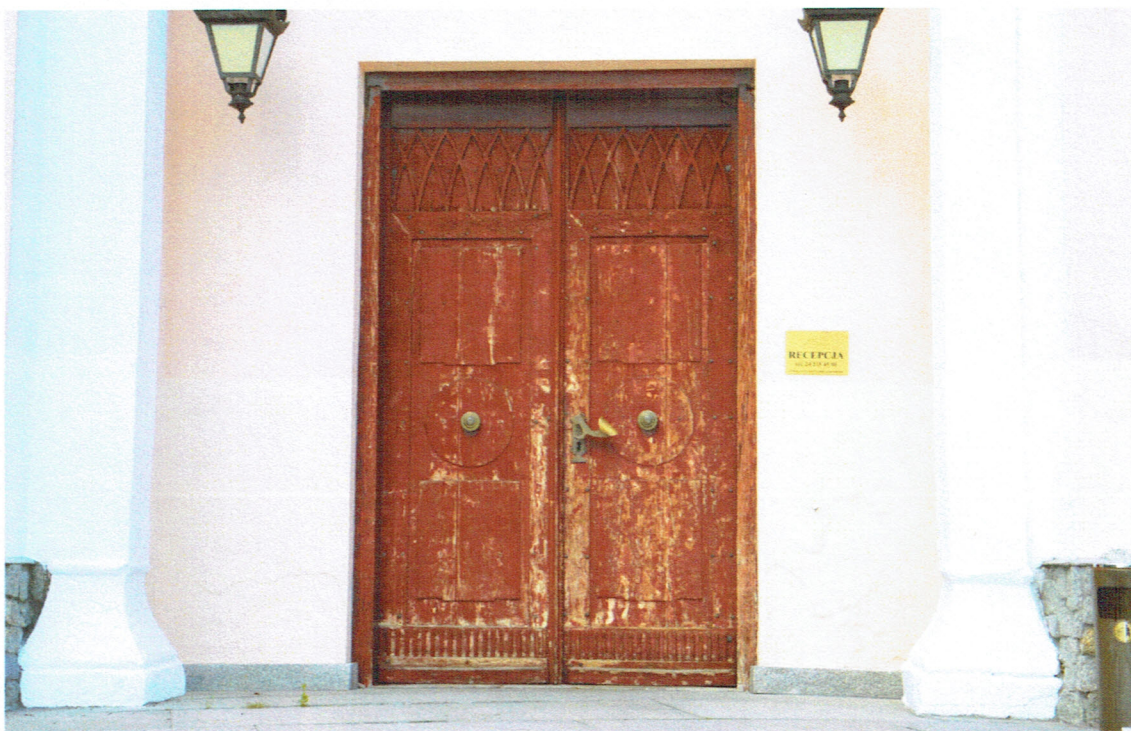
Zabytkowe drzwi od strony wschodniej narażone są na opady deszczu i promieniowanie słoneczne, co spowodowało ich destrukcję. Nastąpiło złuszczenie powłok malarskich do warstwy podkładowej, a na fragmentach do surowego drewna.

Fot. 22. Zabytkowe drzwi frontowe – widoczne ubytki powłok malarskich

Powierzchnię drzwi i ościeżnicy należy przeszlifować papierem ściernym o granulacji 40, 60, a następnie 80. Powierzchnię starannie odkurzyć z pyłu. Na surowe drewno nakładamy 3 warstwy dekoracyjnej, rozpuszczalnikowej lazury HK-Lasur firmy Remmers w kolorze dębu rustykalnego. Należy stosować instrukcje producenta.

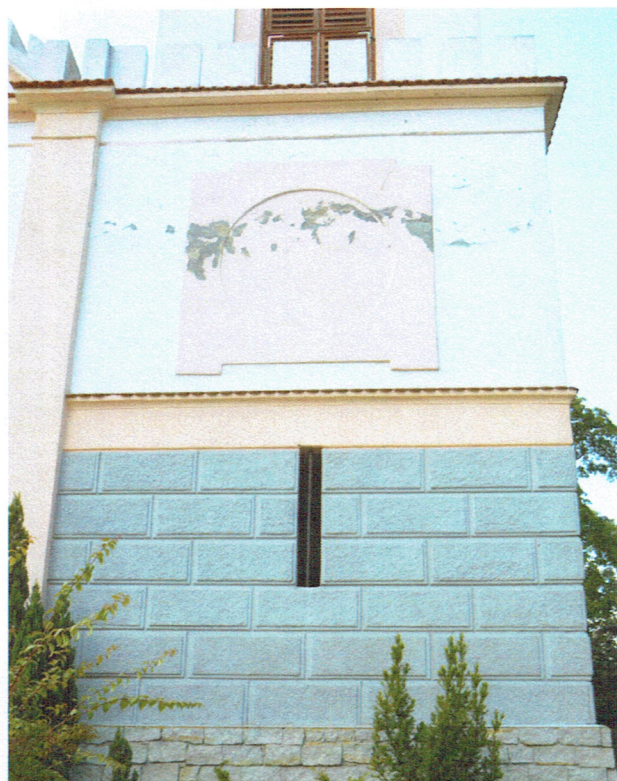
Fot. 26. Wieża od strony wschodniej – widoczne ubytki powłok malarskich

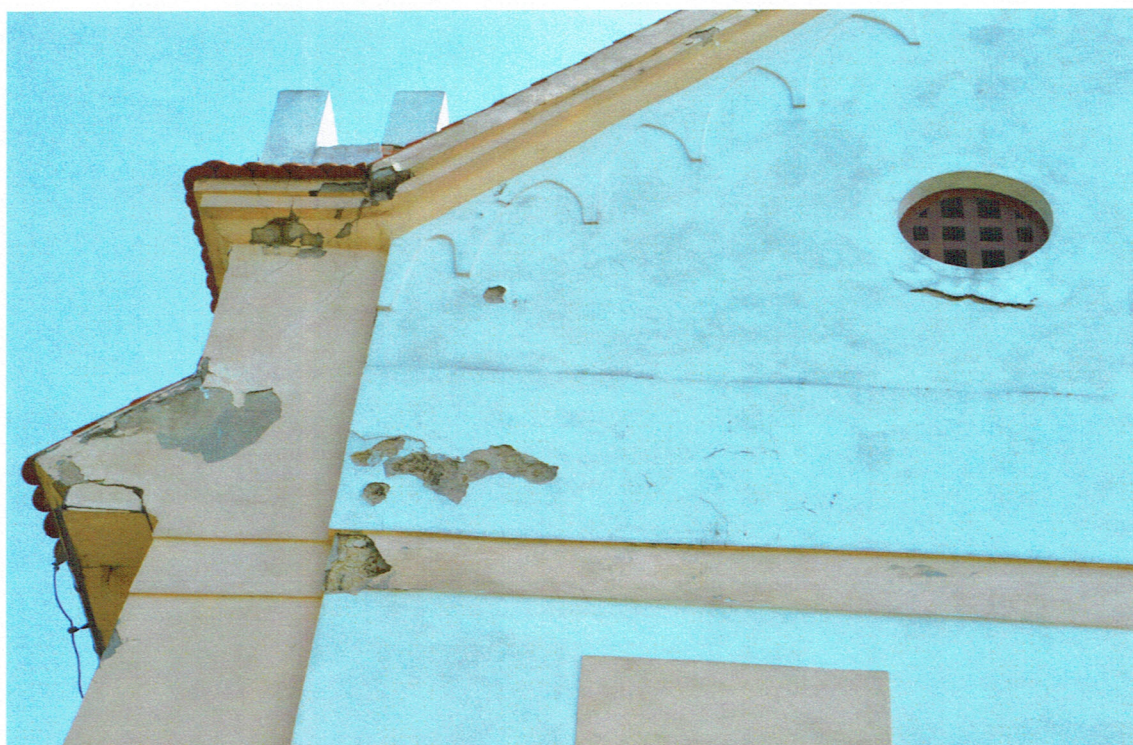
Fot. 36. Fragment elewacji zachodniej – widoczne ubytki i tynku i powłok malarskich

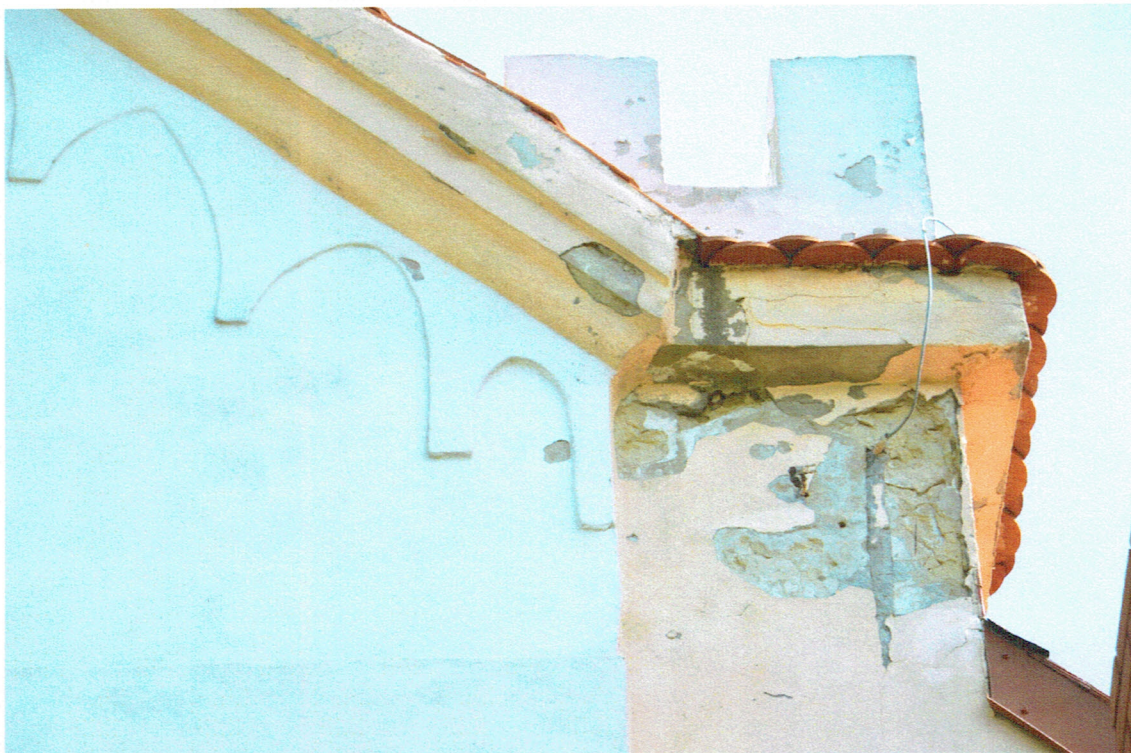
Na ścianie zachodniej budynku występują zarysowania, głównie w tynku (fot. 35÷41, 52). W miejscach zarysowań tynk jest lokalnie „odparzony”. Stwierdzono liczne odspojenia, wybrzuszenia tynku i powłok malarskich głównie w rejonie gzymsów (fot. 61 ÷65). Wynikają one głównie z nieprawidłowego odprowadzenia wody z gzymsów (fot. 67÷69). Odspojenie tynku występuje również pod oknem poddasza (fot. 63). Znaczne ubytki tynku i muru występują na attyce (fot. 65÷69).

Fot. 41. Fragment elewacji zachodniej – widoczne ubytki i tynku i powłok malarskich

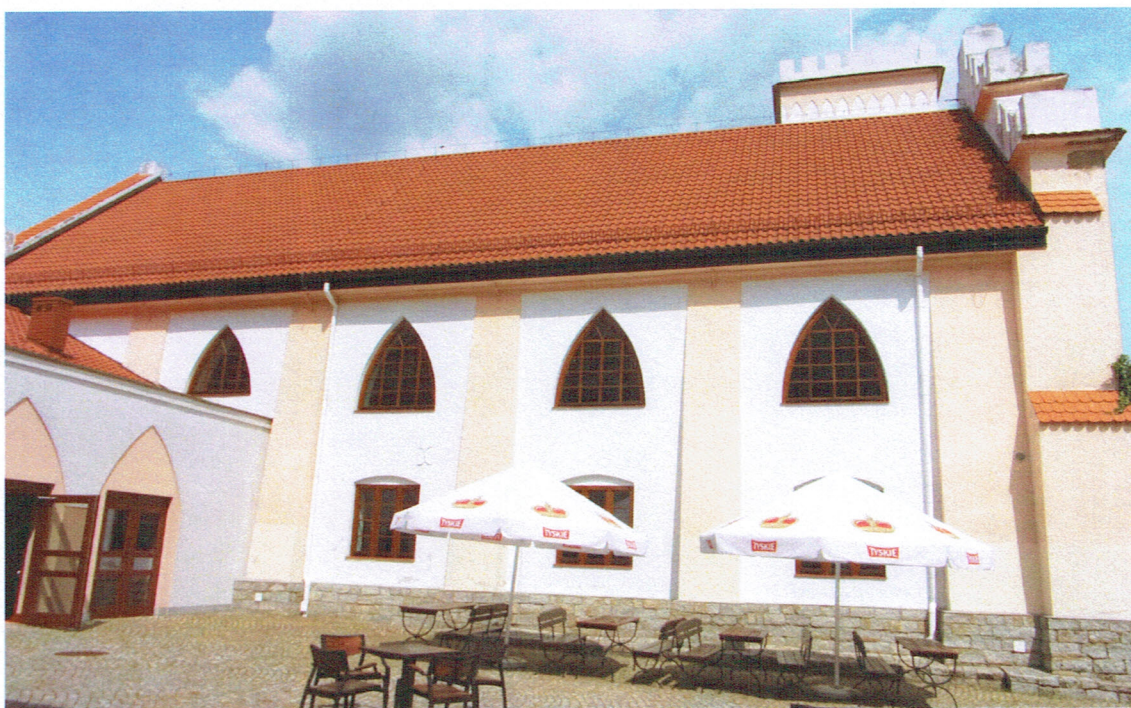
Fot. 44. Elewacja południowa

Elewacja południowa podzielona wertykalnie pilastrami (fot. 44). Do ostatniego pola od strony zachodniej przylega budynek "B". Pomiędzy pilastrami występują prostokątne na dole i ostrołuczne w górnej części okna. Dach pokryty jest dachówką.

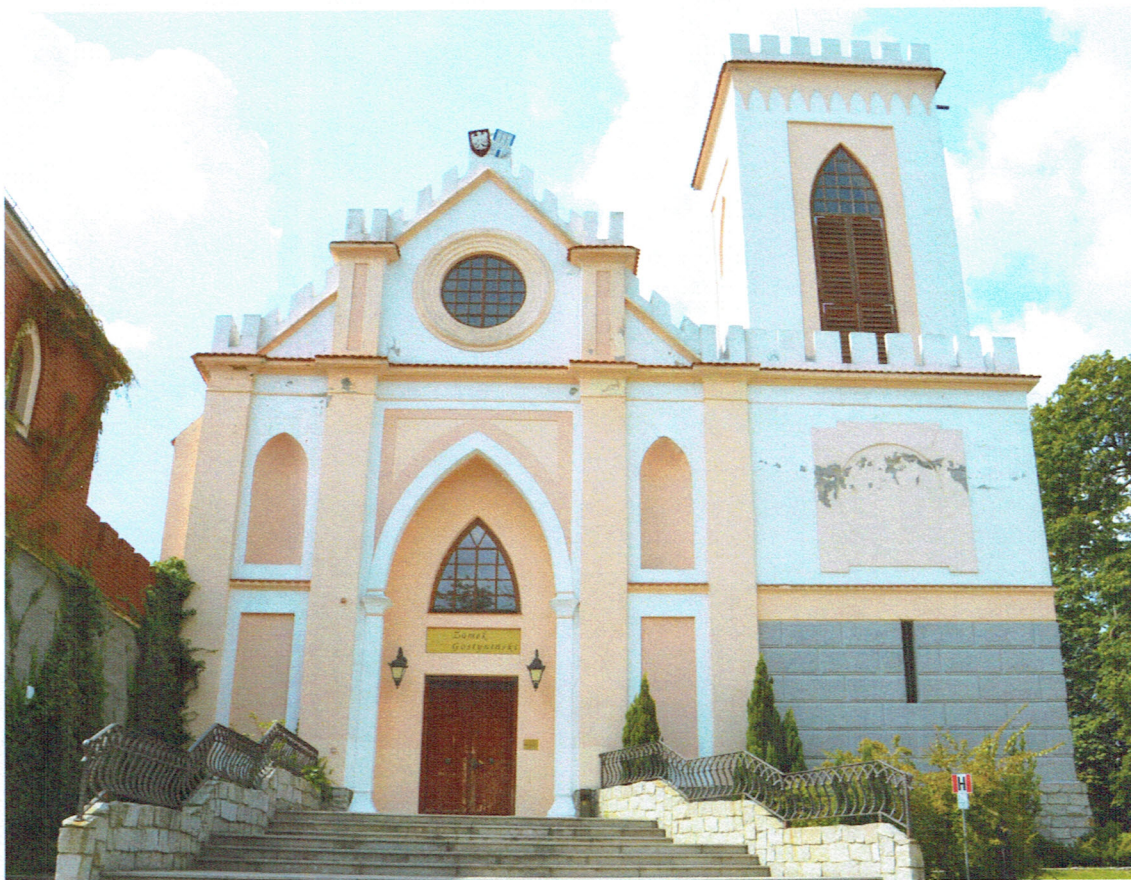
Fot. 48. Elewacja wschodnia

Elewacja wschodnia złożona jest z elewacji zamykającej nawę kościoła oraz przylegającej do niej dwukondygnacyjnej wieży (fot. 48). Fasada trójosiowa zwieńczona krenelażem, który horyzontalnie wieńczy pierwszą kondygnację wieży. Wertykalnie podzielono elewację za pomocą pilastrów. Pole środkowe zamknięto w górnej części ostrołukową arkadą wspartą na dwóch pilastrach.

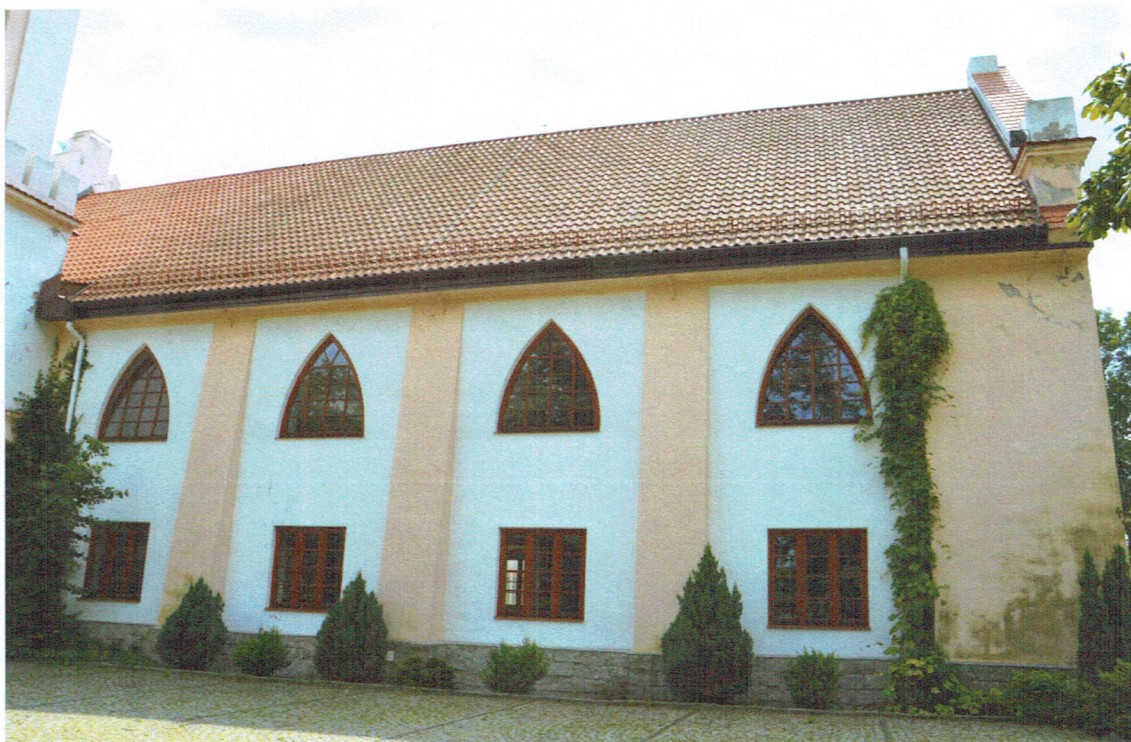
Fot. 50. Elewacja północna – widoczne mchy na przyporach

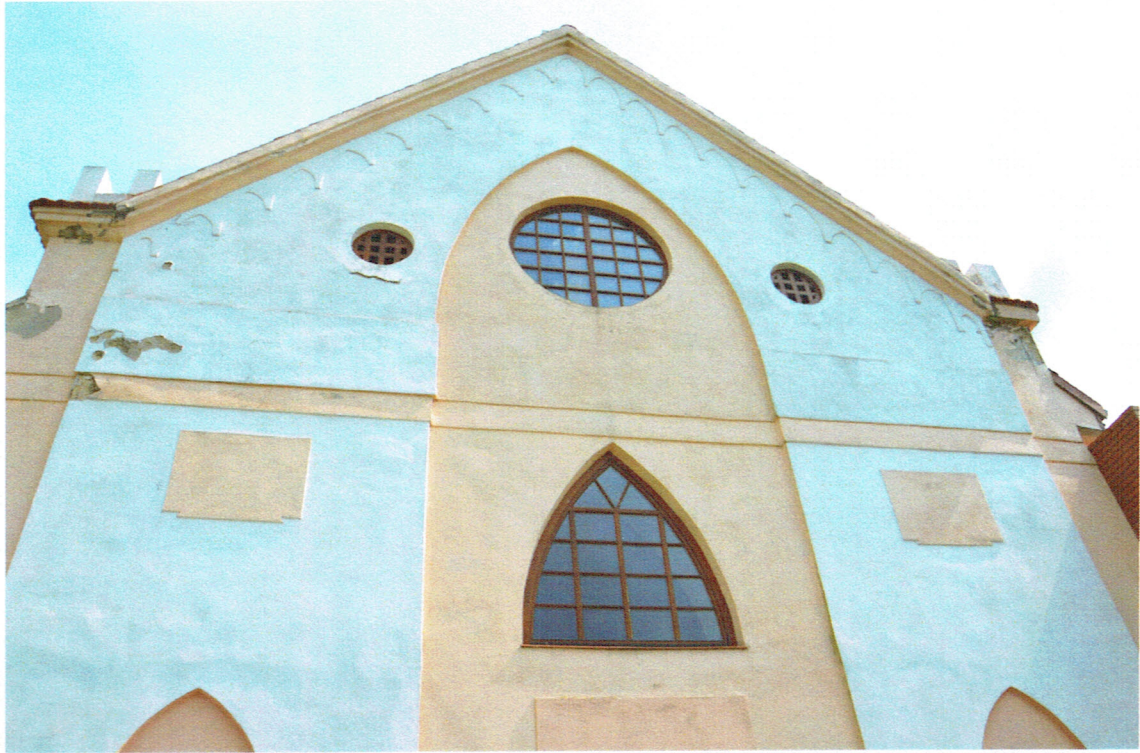
Fot. 52. Fragment elewacji zachodniej
– widoczne ubytki tynku, powłok malarskich i nierówności.

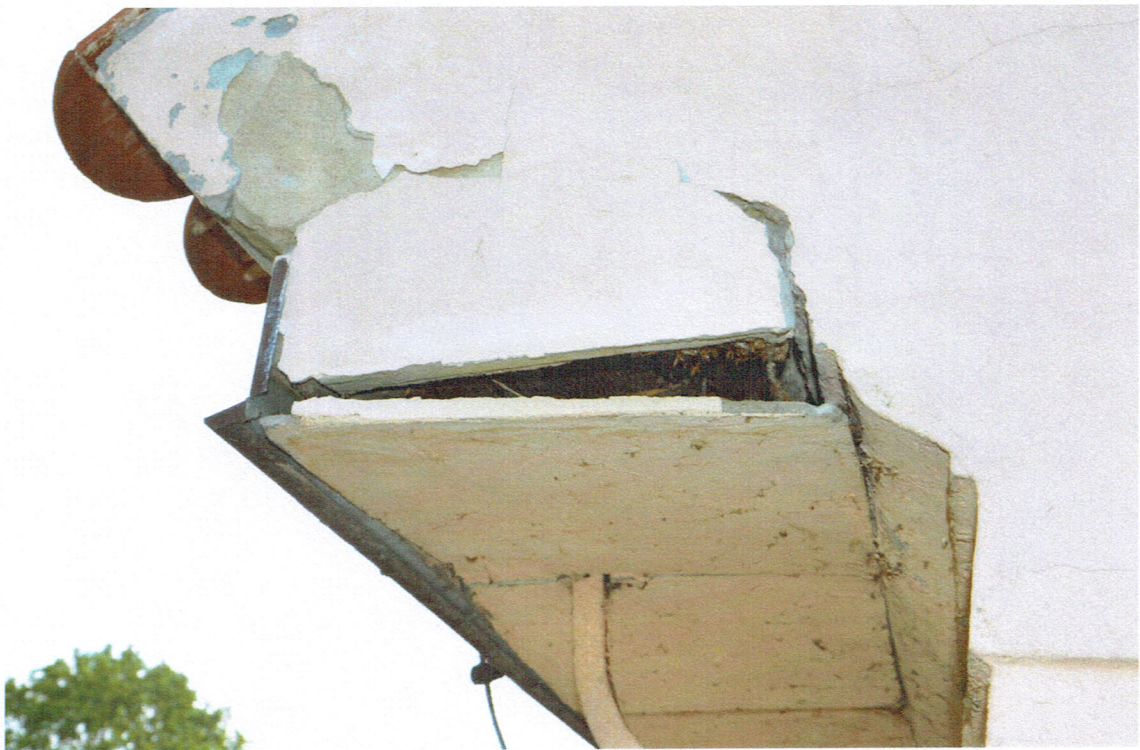
Fot. 54. Fragment elewacji zachodniej
- widoczne odspojenie poluzowanie okładzin gzymsu i korozja biologiczna deski stelaża

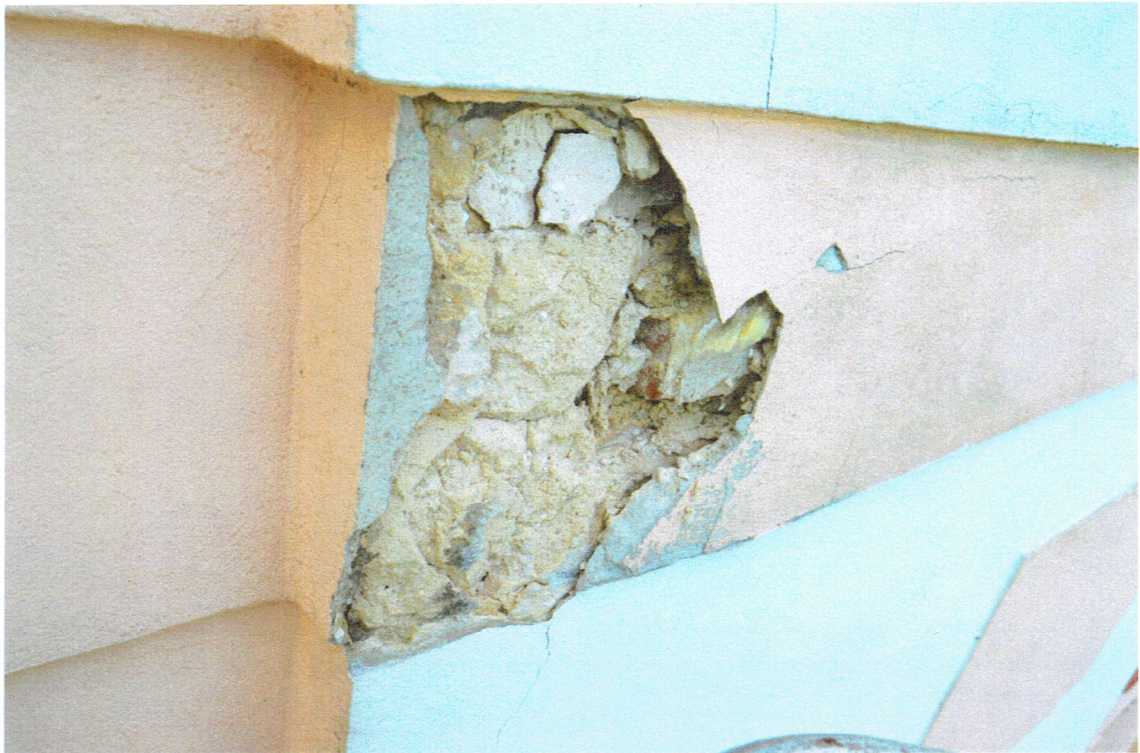
Fot. 61. Fragment elewacji zachodniej
- widoczne odspojenie tynku i spękanie starego tynku

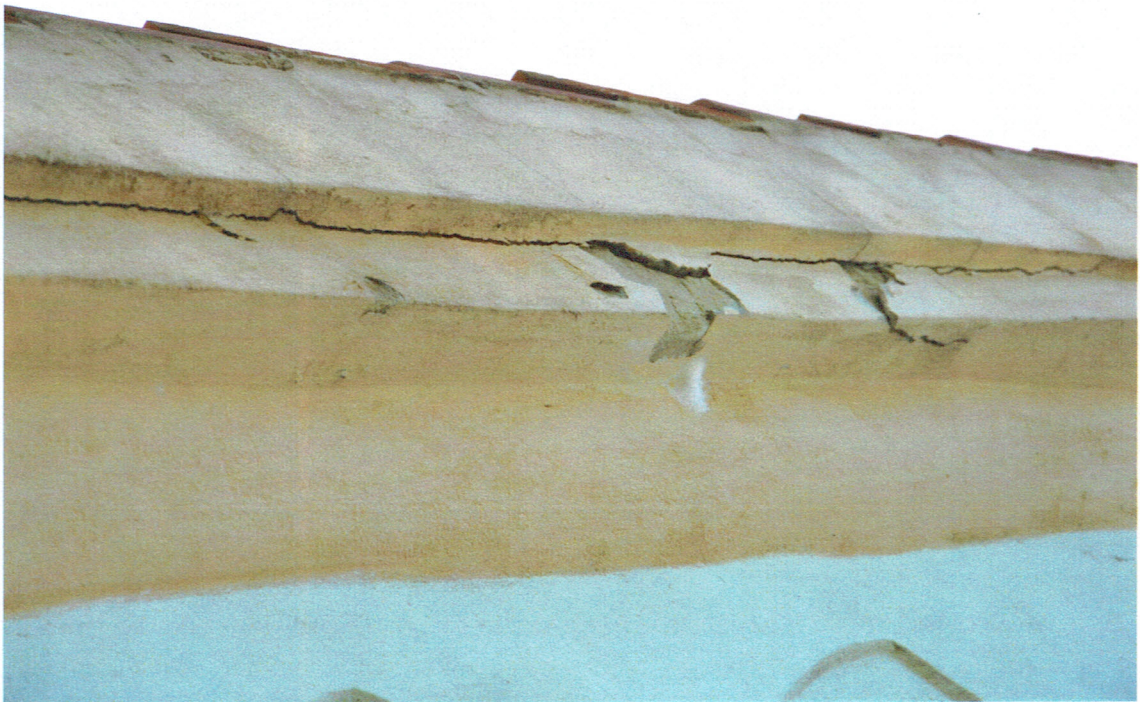
Fot. 64. Fragment elewacji zachodniej
- widoczne gzymsu szczytowego

8. Ujednoczyć fakturę całej elewacji - naprawianą i nie naprawianą - środkiem **Sylitol Mi-nera** (propozycja);
9. Sprawdzić jakość odwodnienia gzymsów, gdyż występują tam pęknięte dachówki (fot. 67, 68, 88) i nieszczelności pomiędzy dachówkami, które skutkują zalewaniem gzymsów i erozją tynków i murów. W sytuacjach, w których dachówki nie gwarantują skuteczności odprowadzenia wody zastosować dodatkowe obróbki z blachy. Na szczytach połączeń zastosować dodatkowe obróbki z blachy, gdyż obecnie woda może spływać po ścianach (fot. 64, 71, 73);

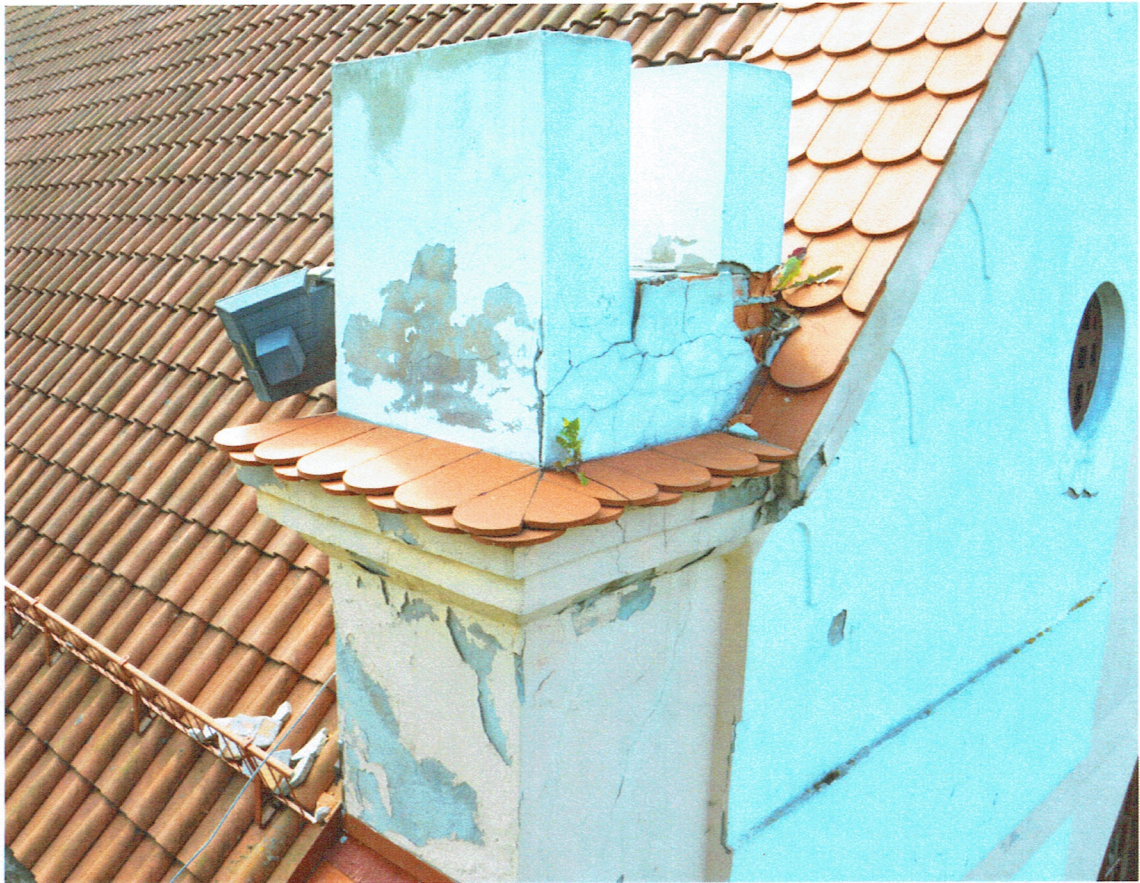
Fot. 72. Zniszczenia tynku, powłok malarskich i powierzchni muru attyki zachodniej

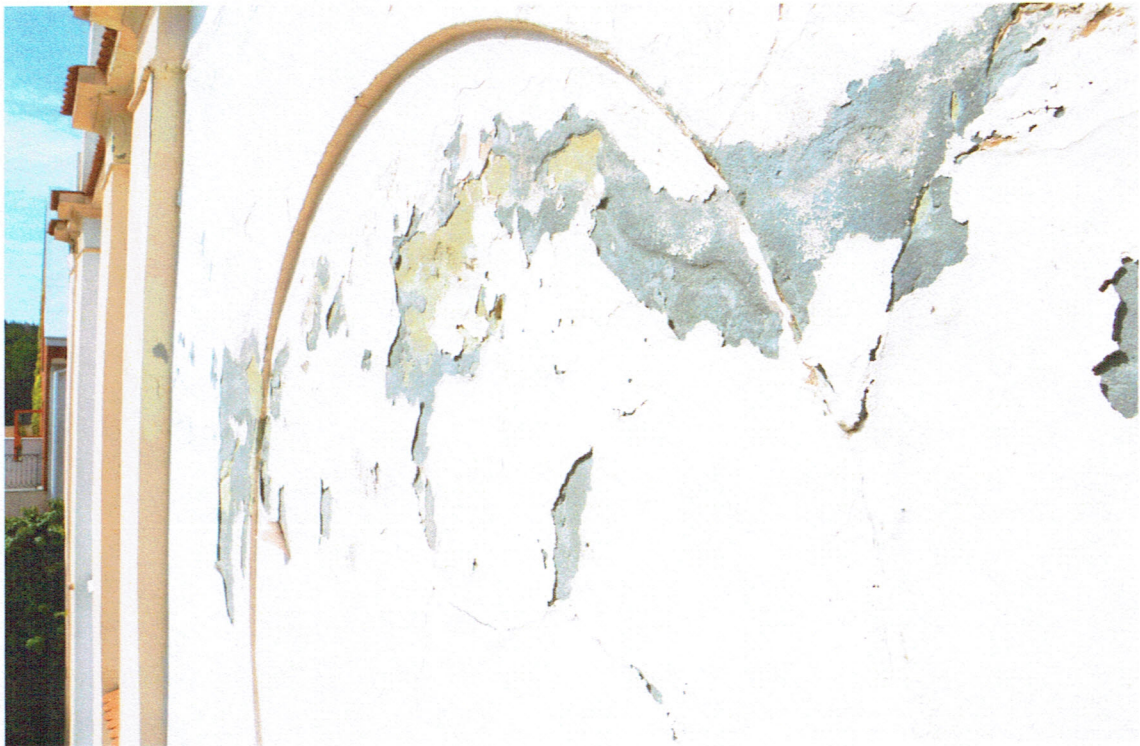
Znaczne odspojenia i ubytki powłok występują również na ścianie wieży (fot. 75÷77). Pod powłokami znajduje się tam tynk cementowy ułożony na starym tynku wapiennym (fot. 80, 81). W miejscu tym przed remontem mur był mocno zawilgocony z powodu braku odwodnienia stropu dolnej części wieży (fot. 97).

Fot. 77. Odspojenia szpachli cementowej i powłok malarskich na wschodniej ścianie wieży, w miejscu dawnego zawilgocenia

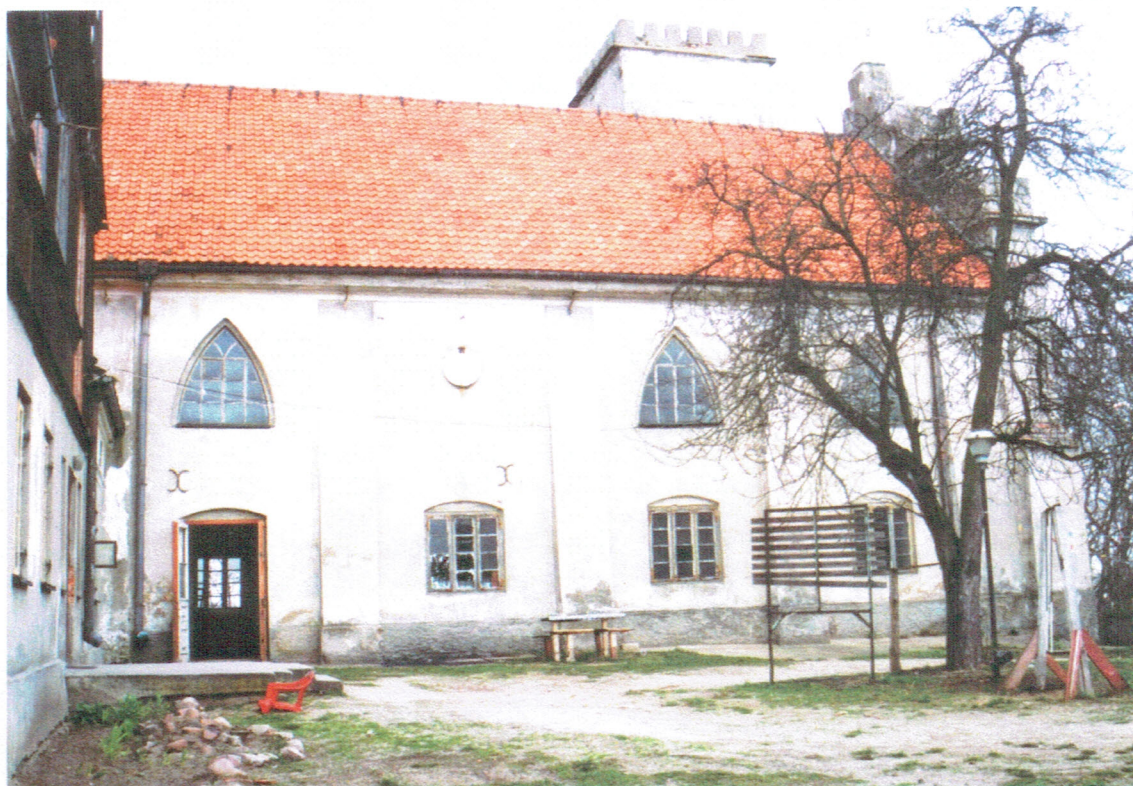
Fot. 96. Elewacja południowa przed remontem
– widoczny poziom zwilgocenia i zasolenia ścian

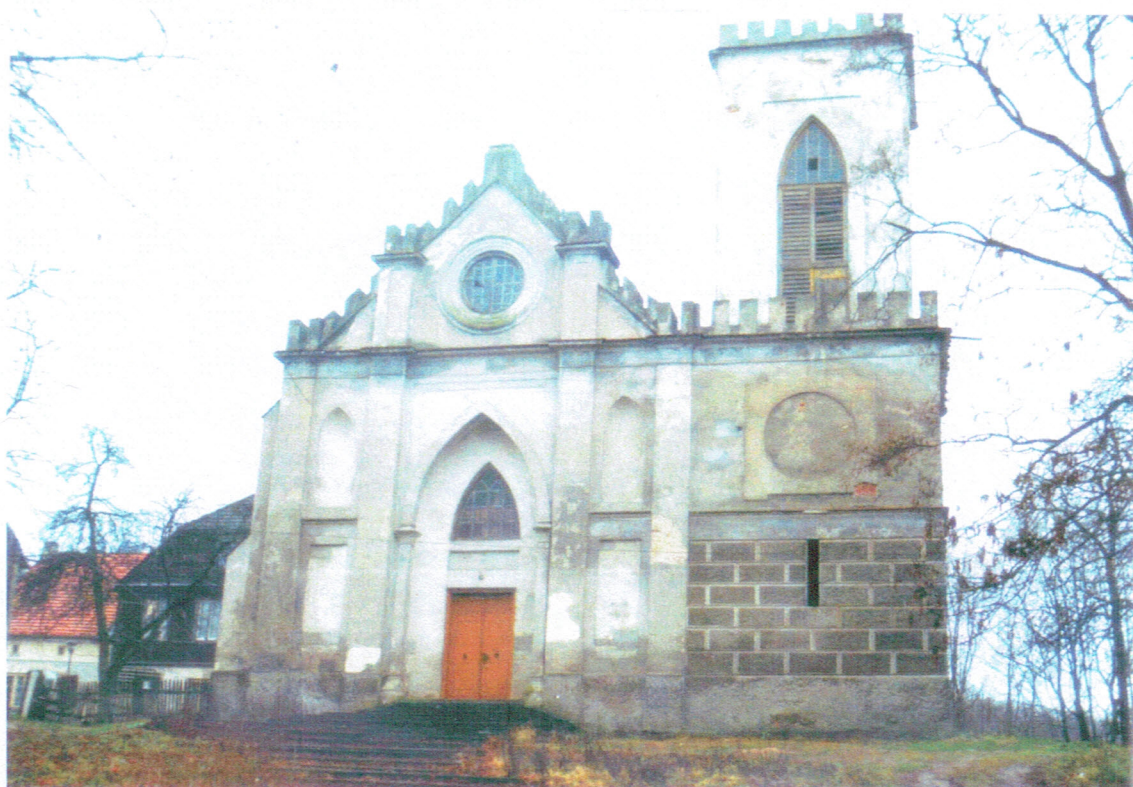
Fot. 97. Elewacja wschodnia przed remontem
– widoczny obszary zwilgocenia i zasoleni ścian
