EKSPERTYZA BUDOWLANA
dotyczącą stanu ścian zewnętrznych
na obiekcie zabytkowej kaplicy z basztą
zlokalizowanej w Gostyninie przy ul. Zamkowej 31
wraz z programem prac konserwatorskich oraz kosztorysem inwestorskim

Gmina Miasto Gostynin
Gostynin, ul. Rynek 26,
09 – 500 Gostynin

Płock, sierpień 2019 rok

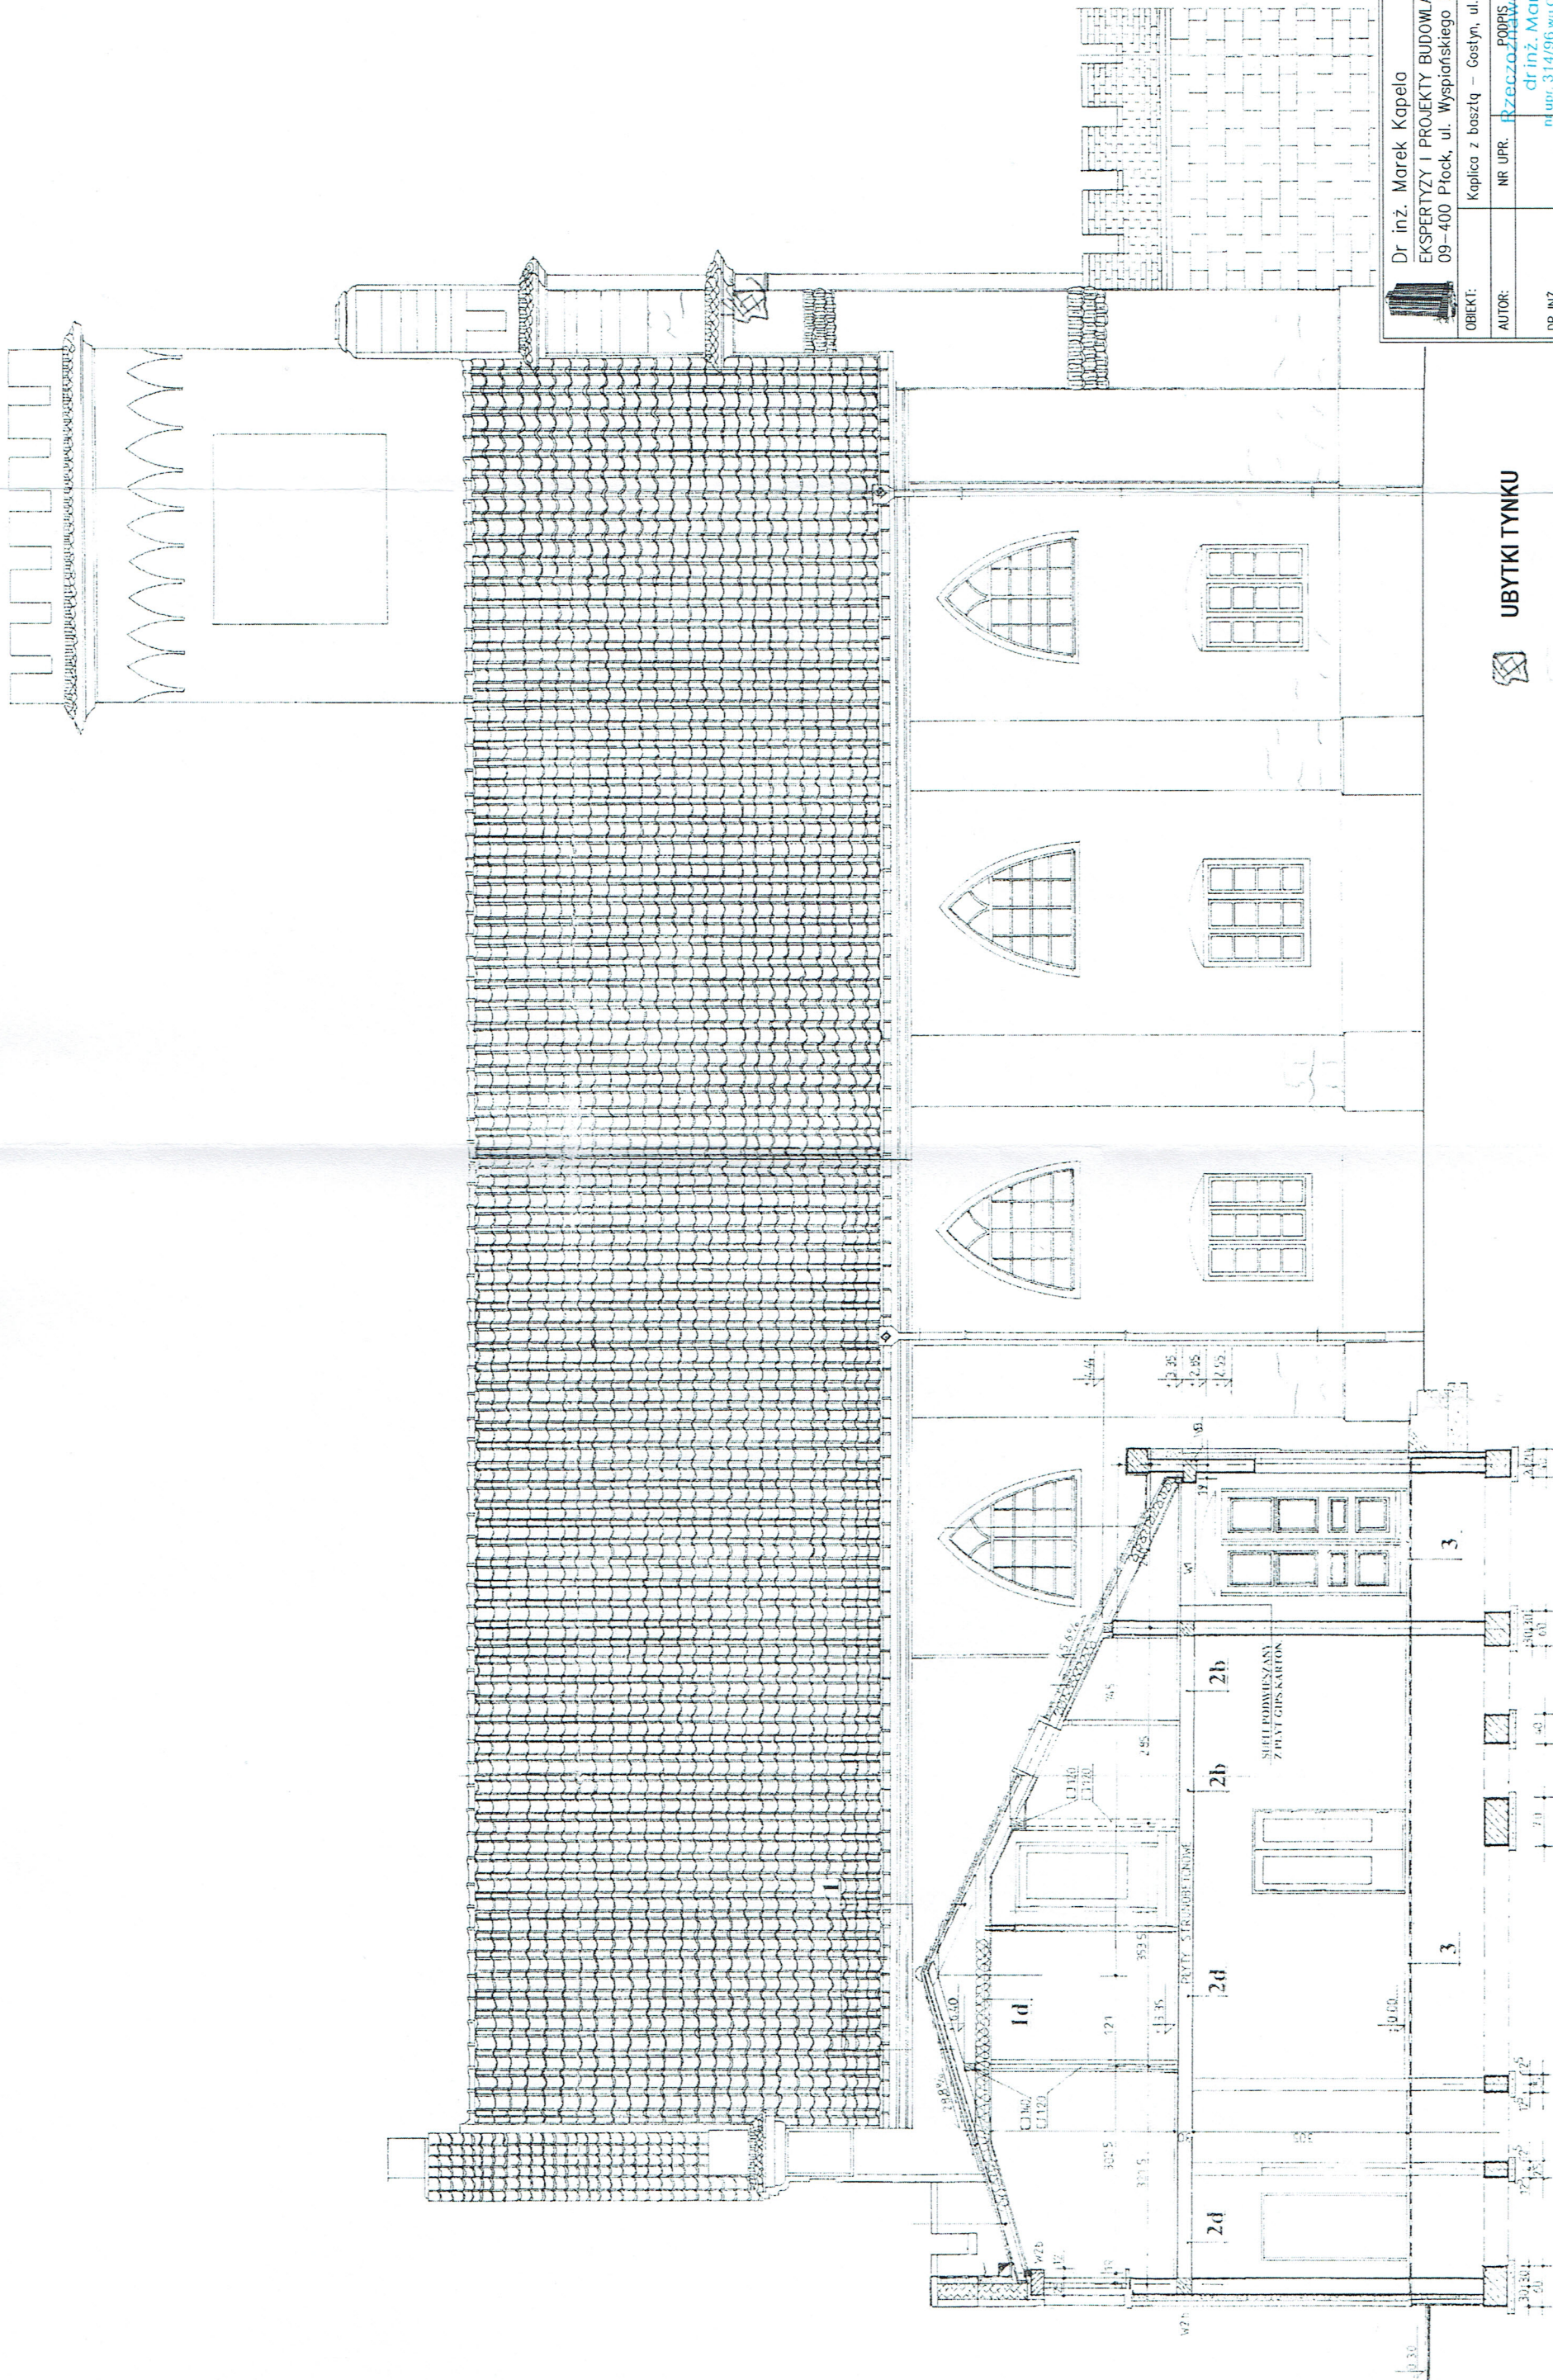
Uszkodzenia tynku pokazano na rysunku 1.

**UBYTKI TYNKU**

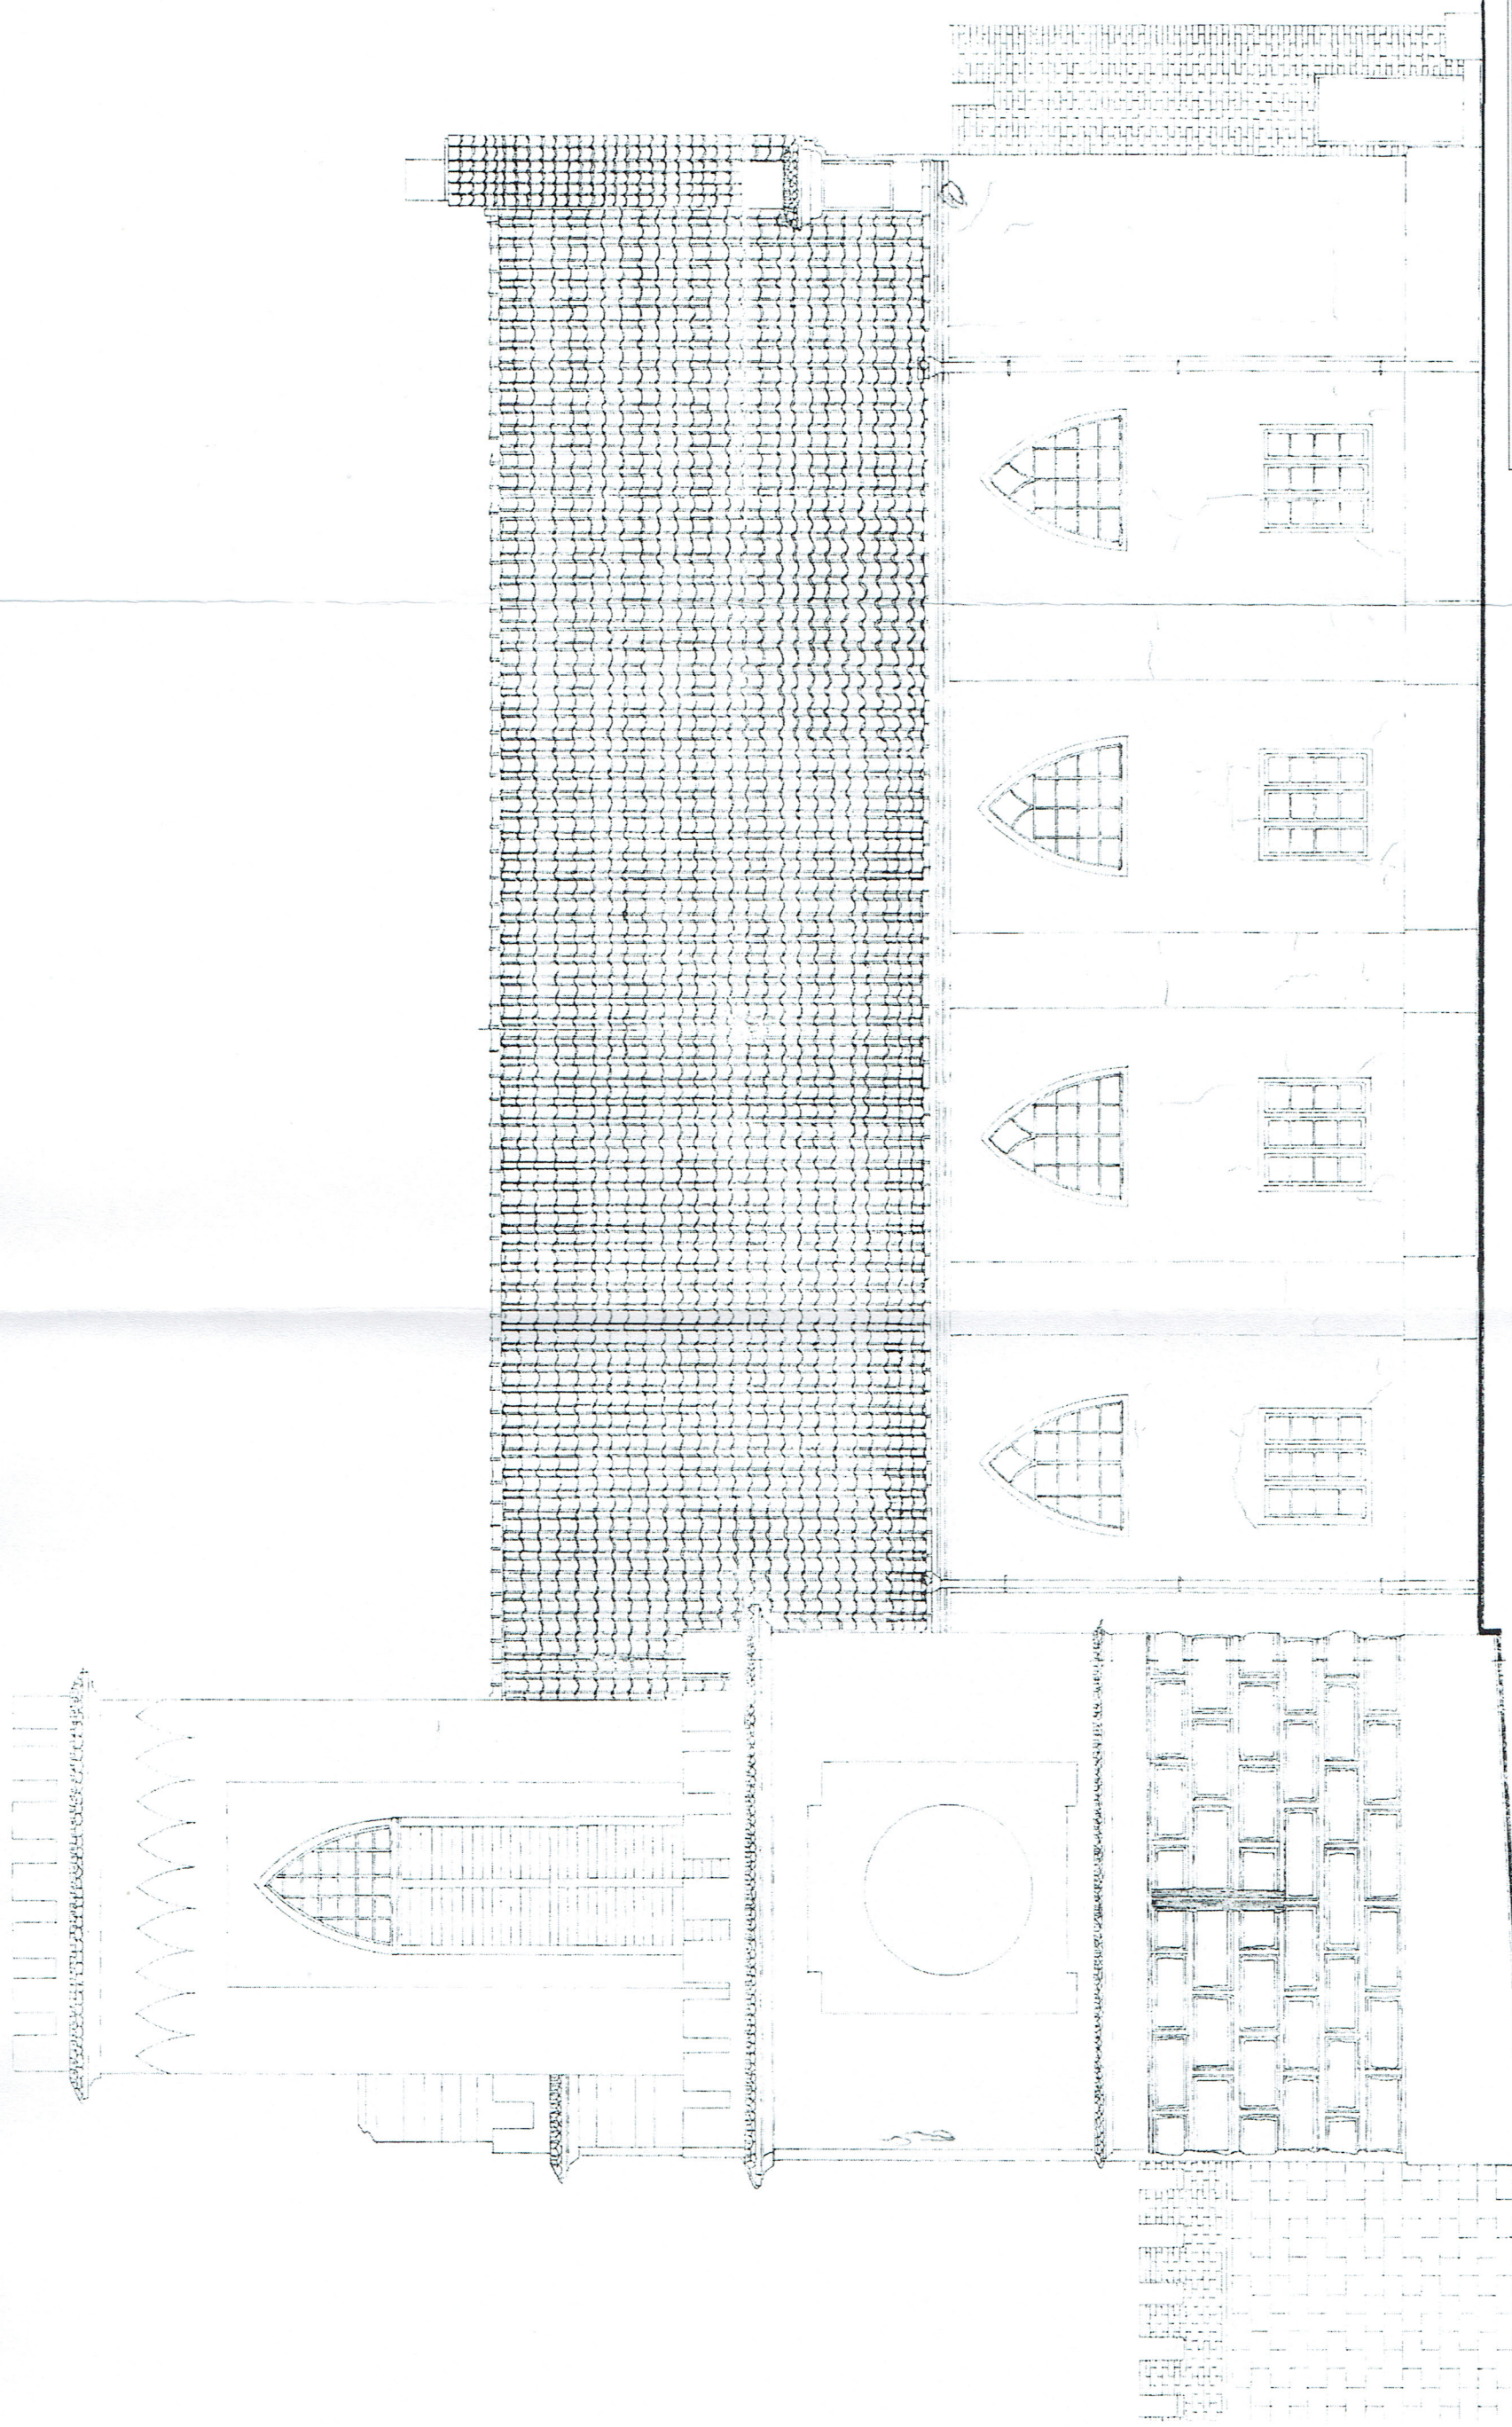
Uszkodzenia elewacji północnej pokazano na rysunku 2.

UBYTKI TYNKU

RYSY W TYNKU

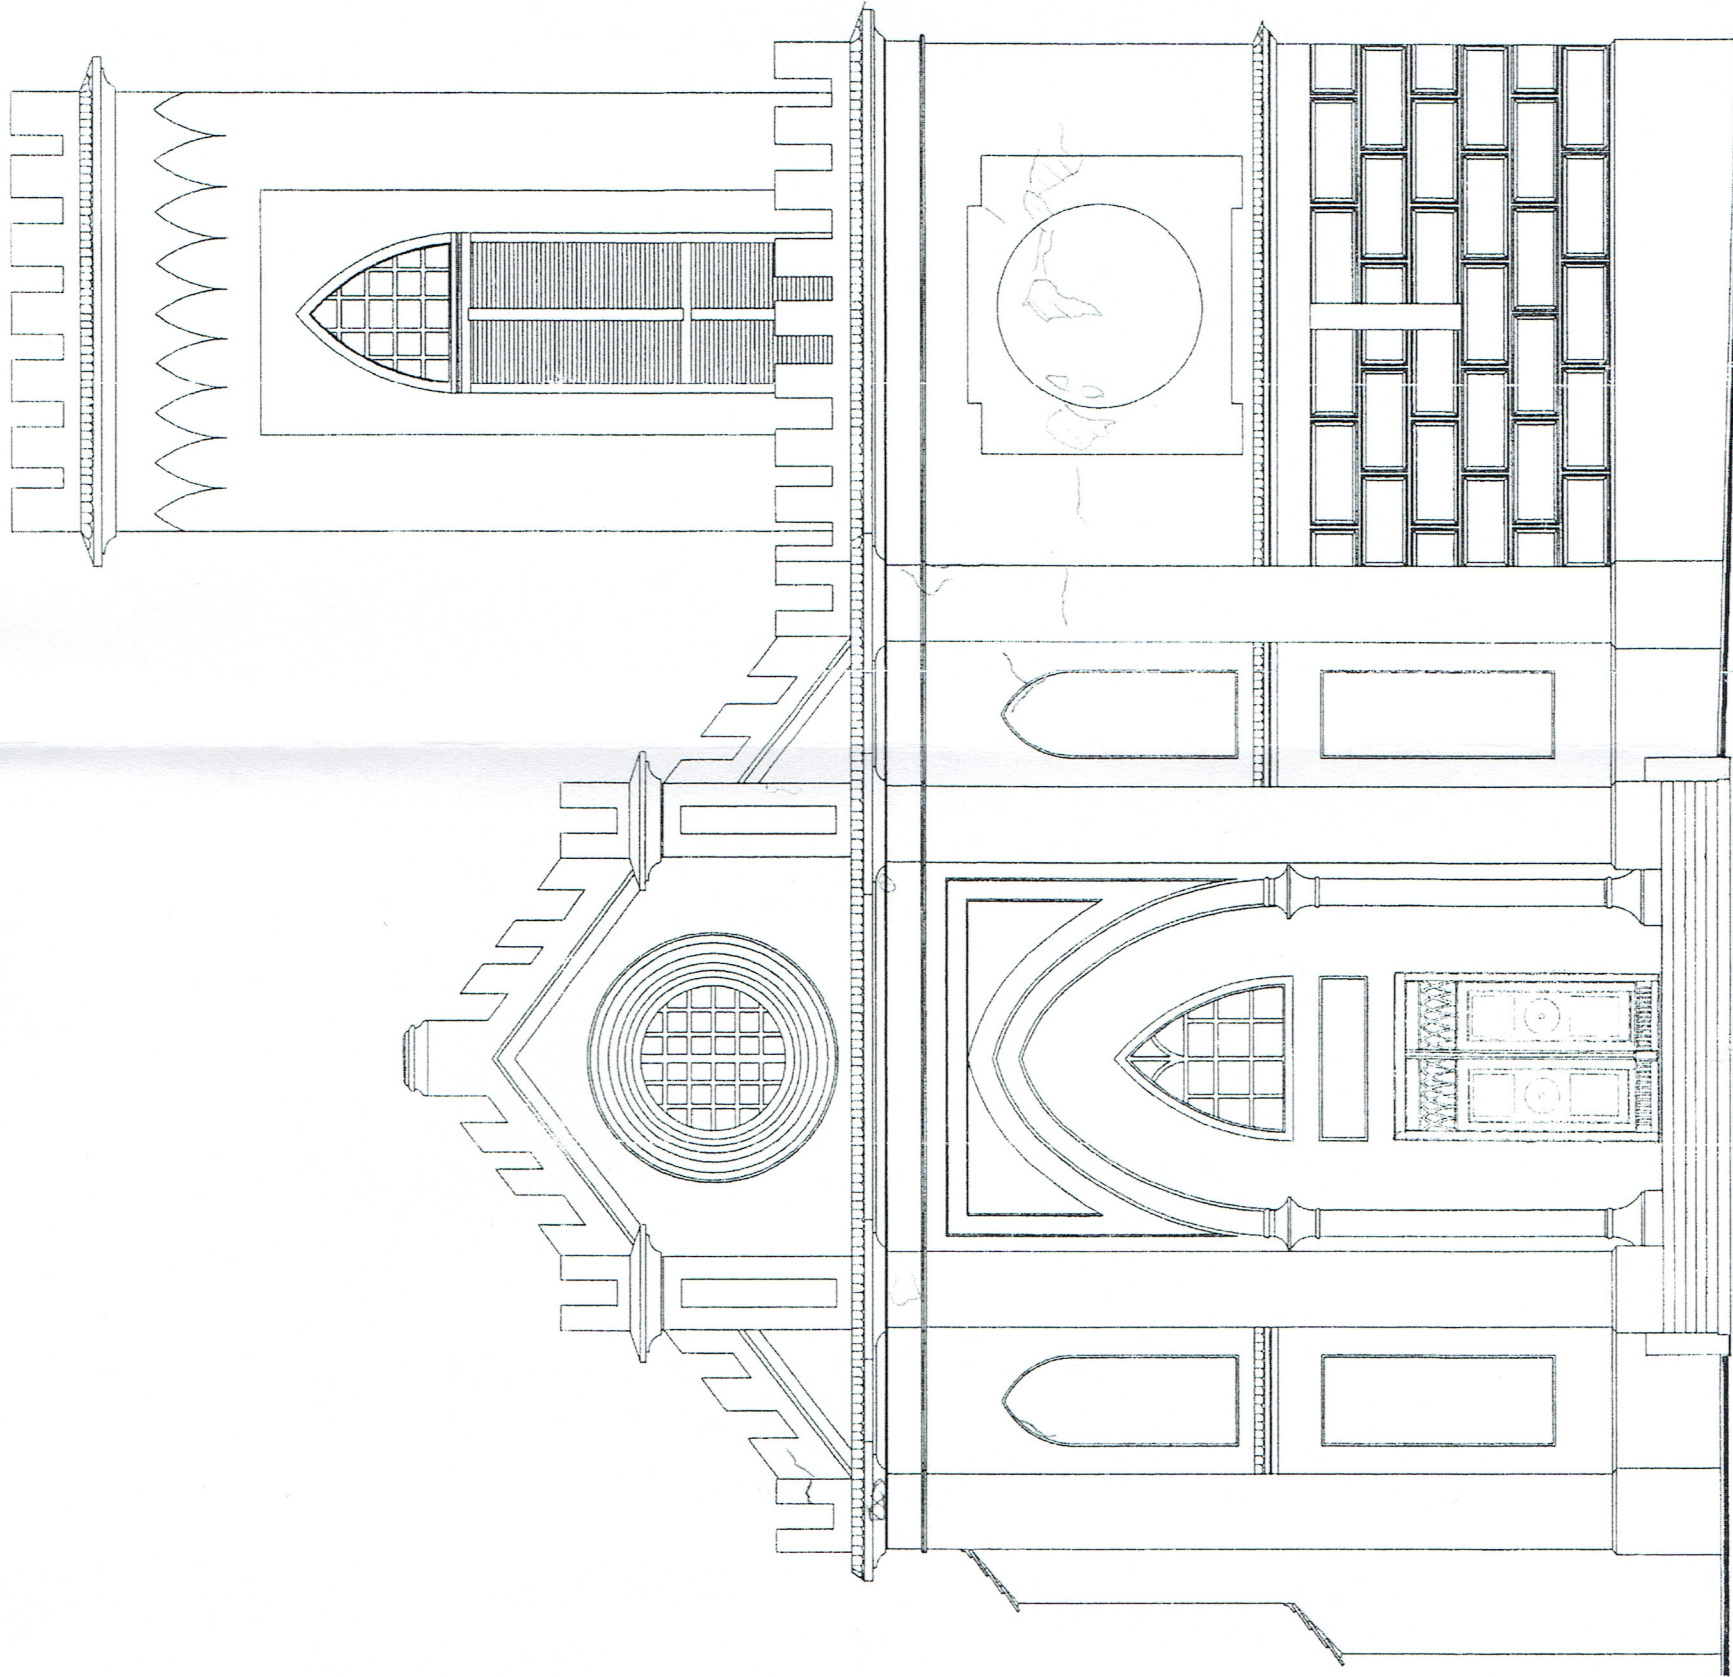
Uszkodzenia elewacji wschodniej pokazano na rysunku 3.

UBYTKI TYNKU
 RYSY W TYNKU
 UBYTKI POWŁOK
 MALARSKICH

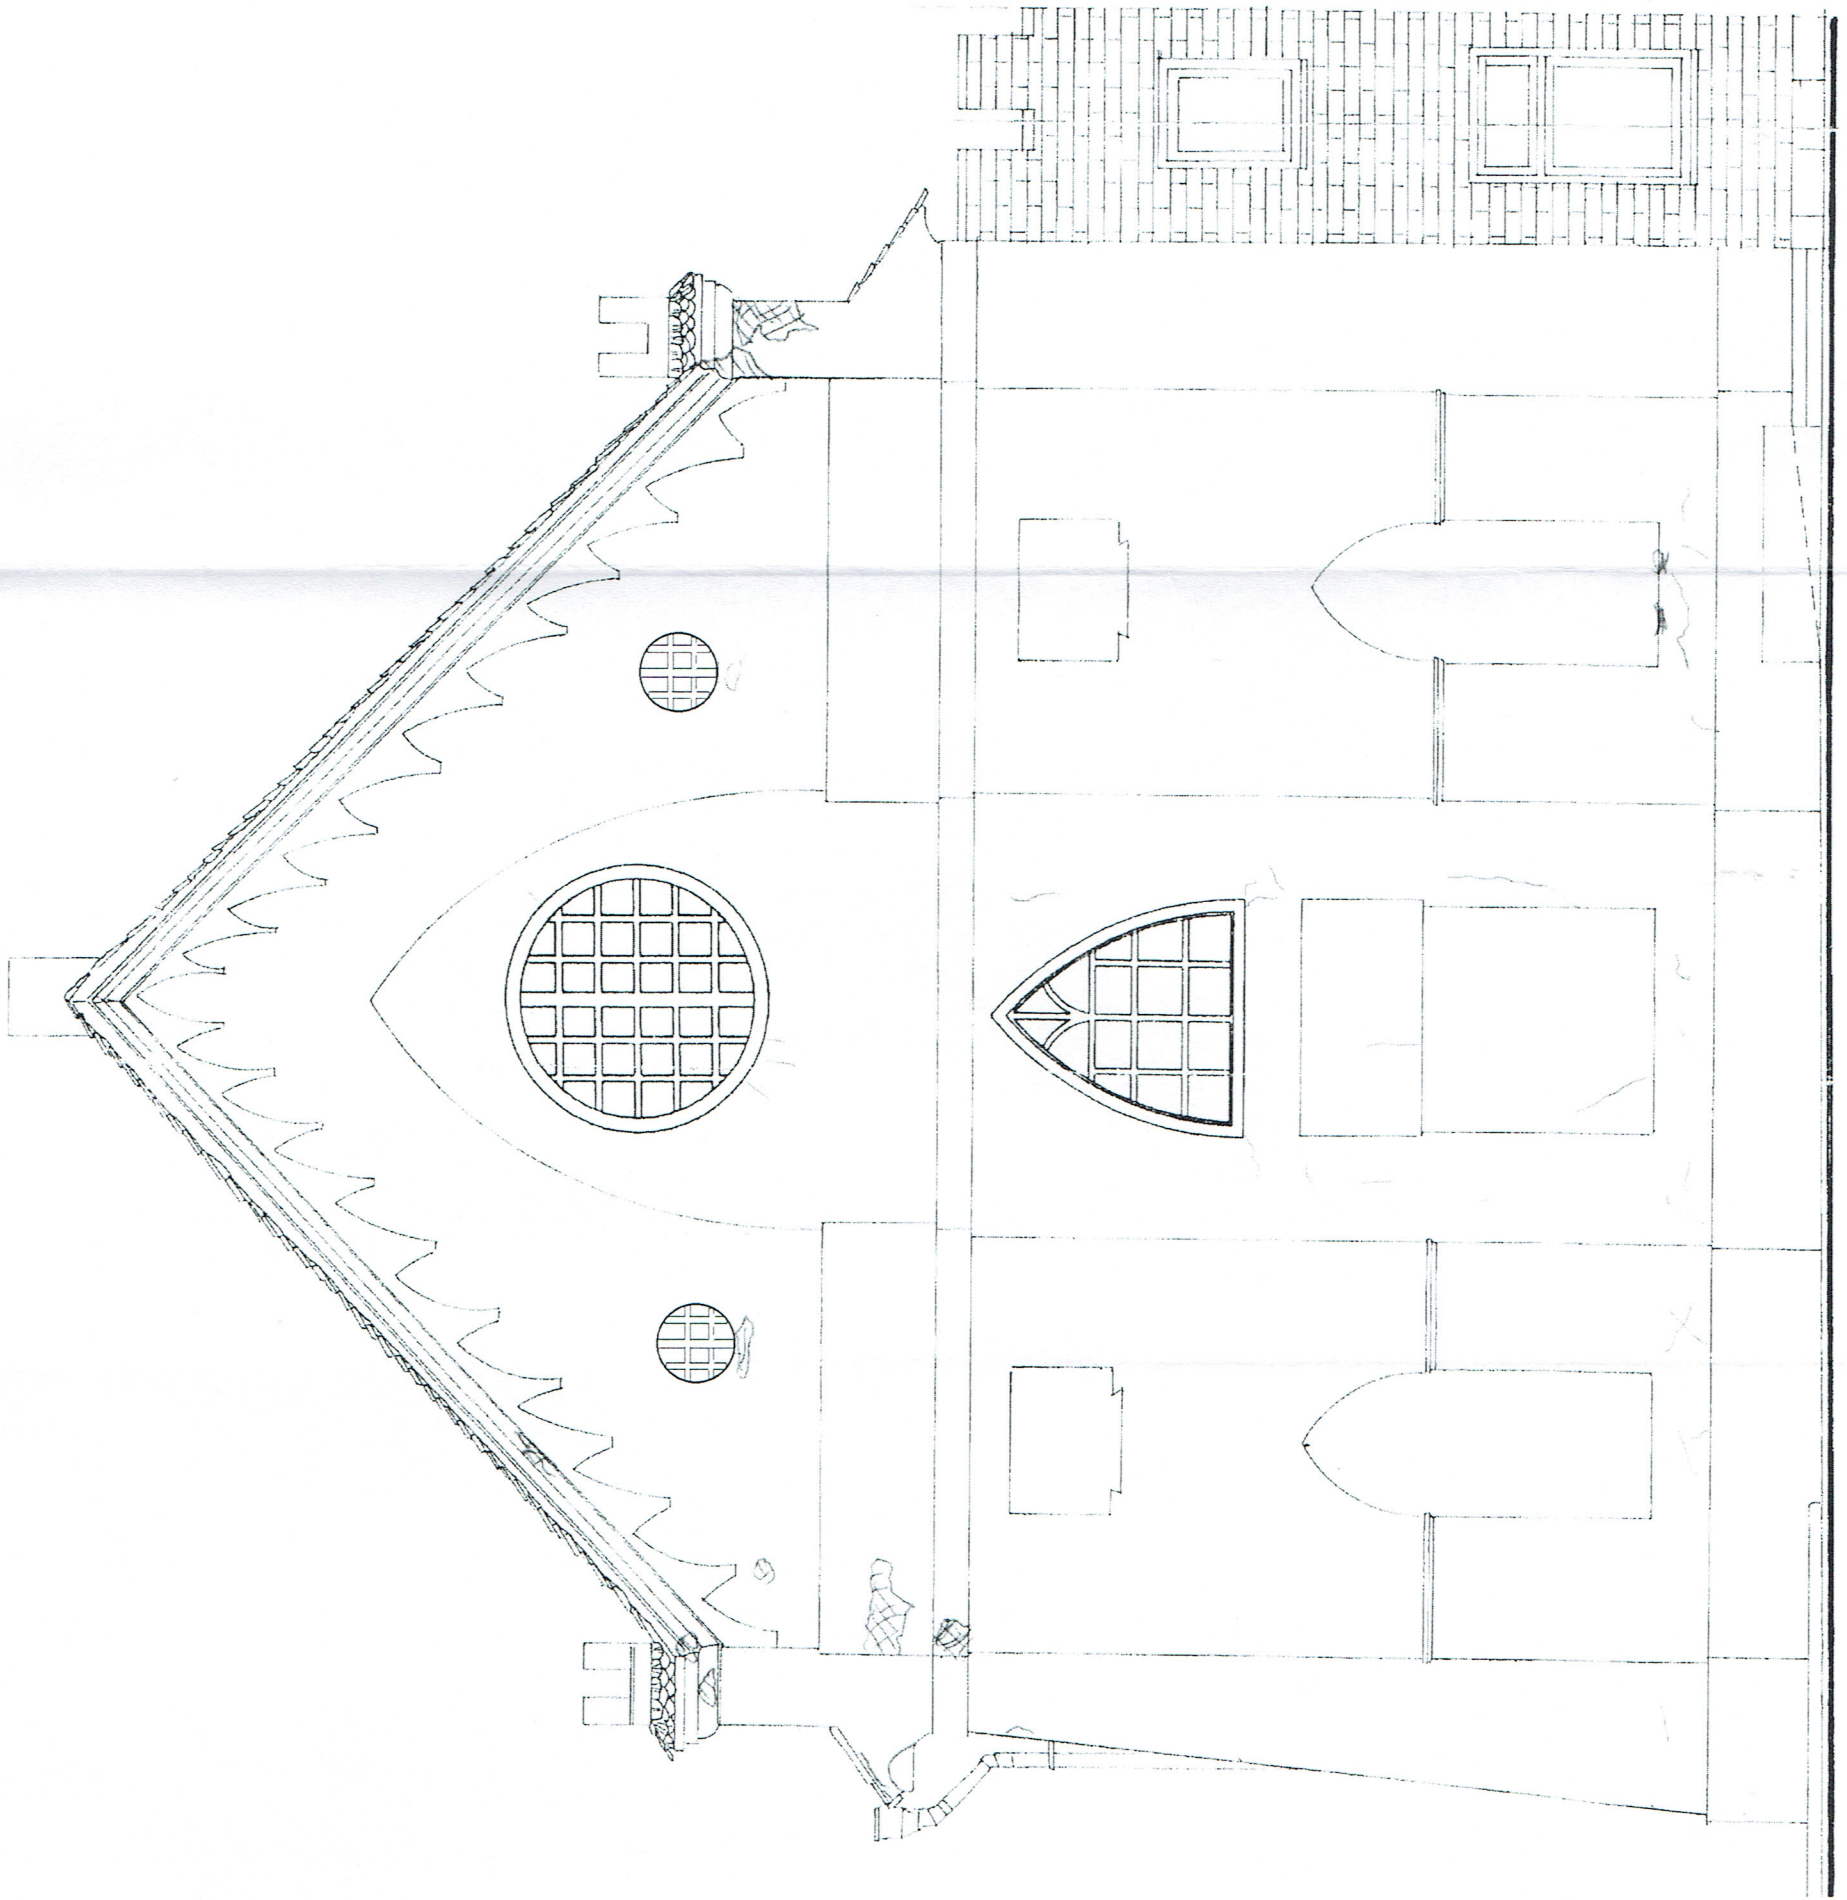
Uszkodzenia elewacji zachodniej pokazano na rysunku 4.

UBYTKI TYNKU
 RYSY W TYNKU
 UBYTKI POWŁOK
 MALARSKICH

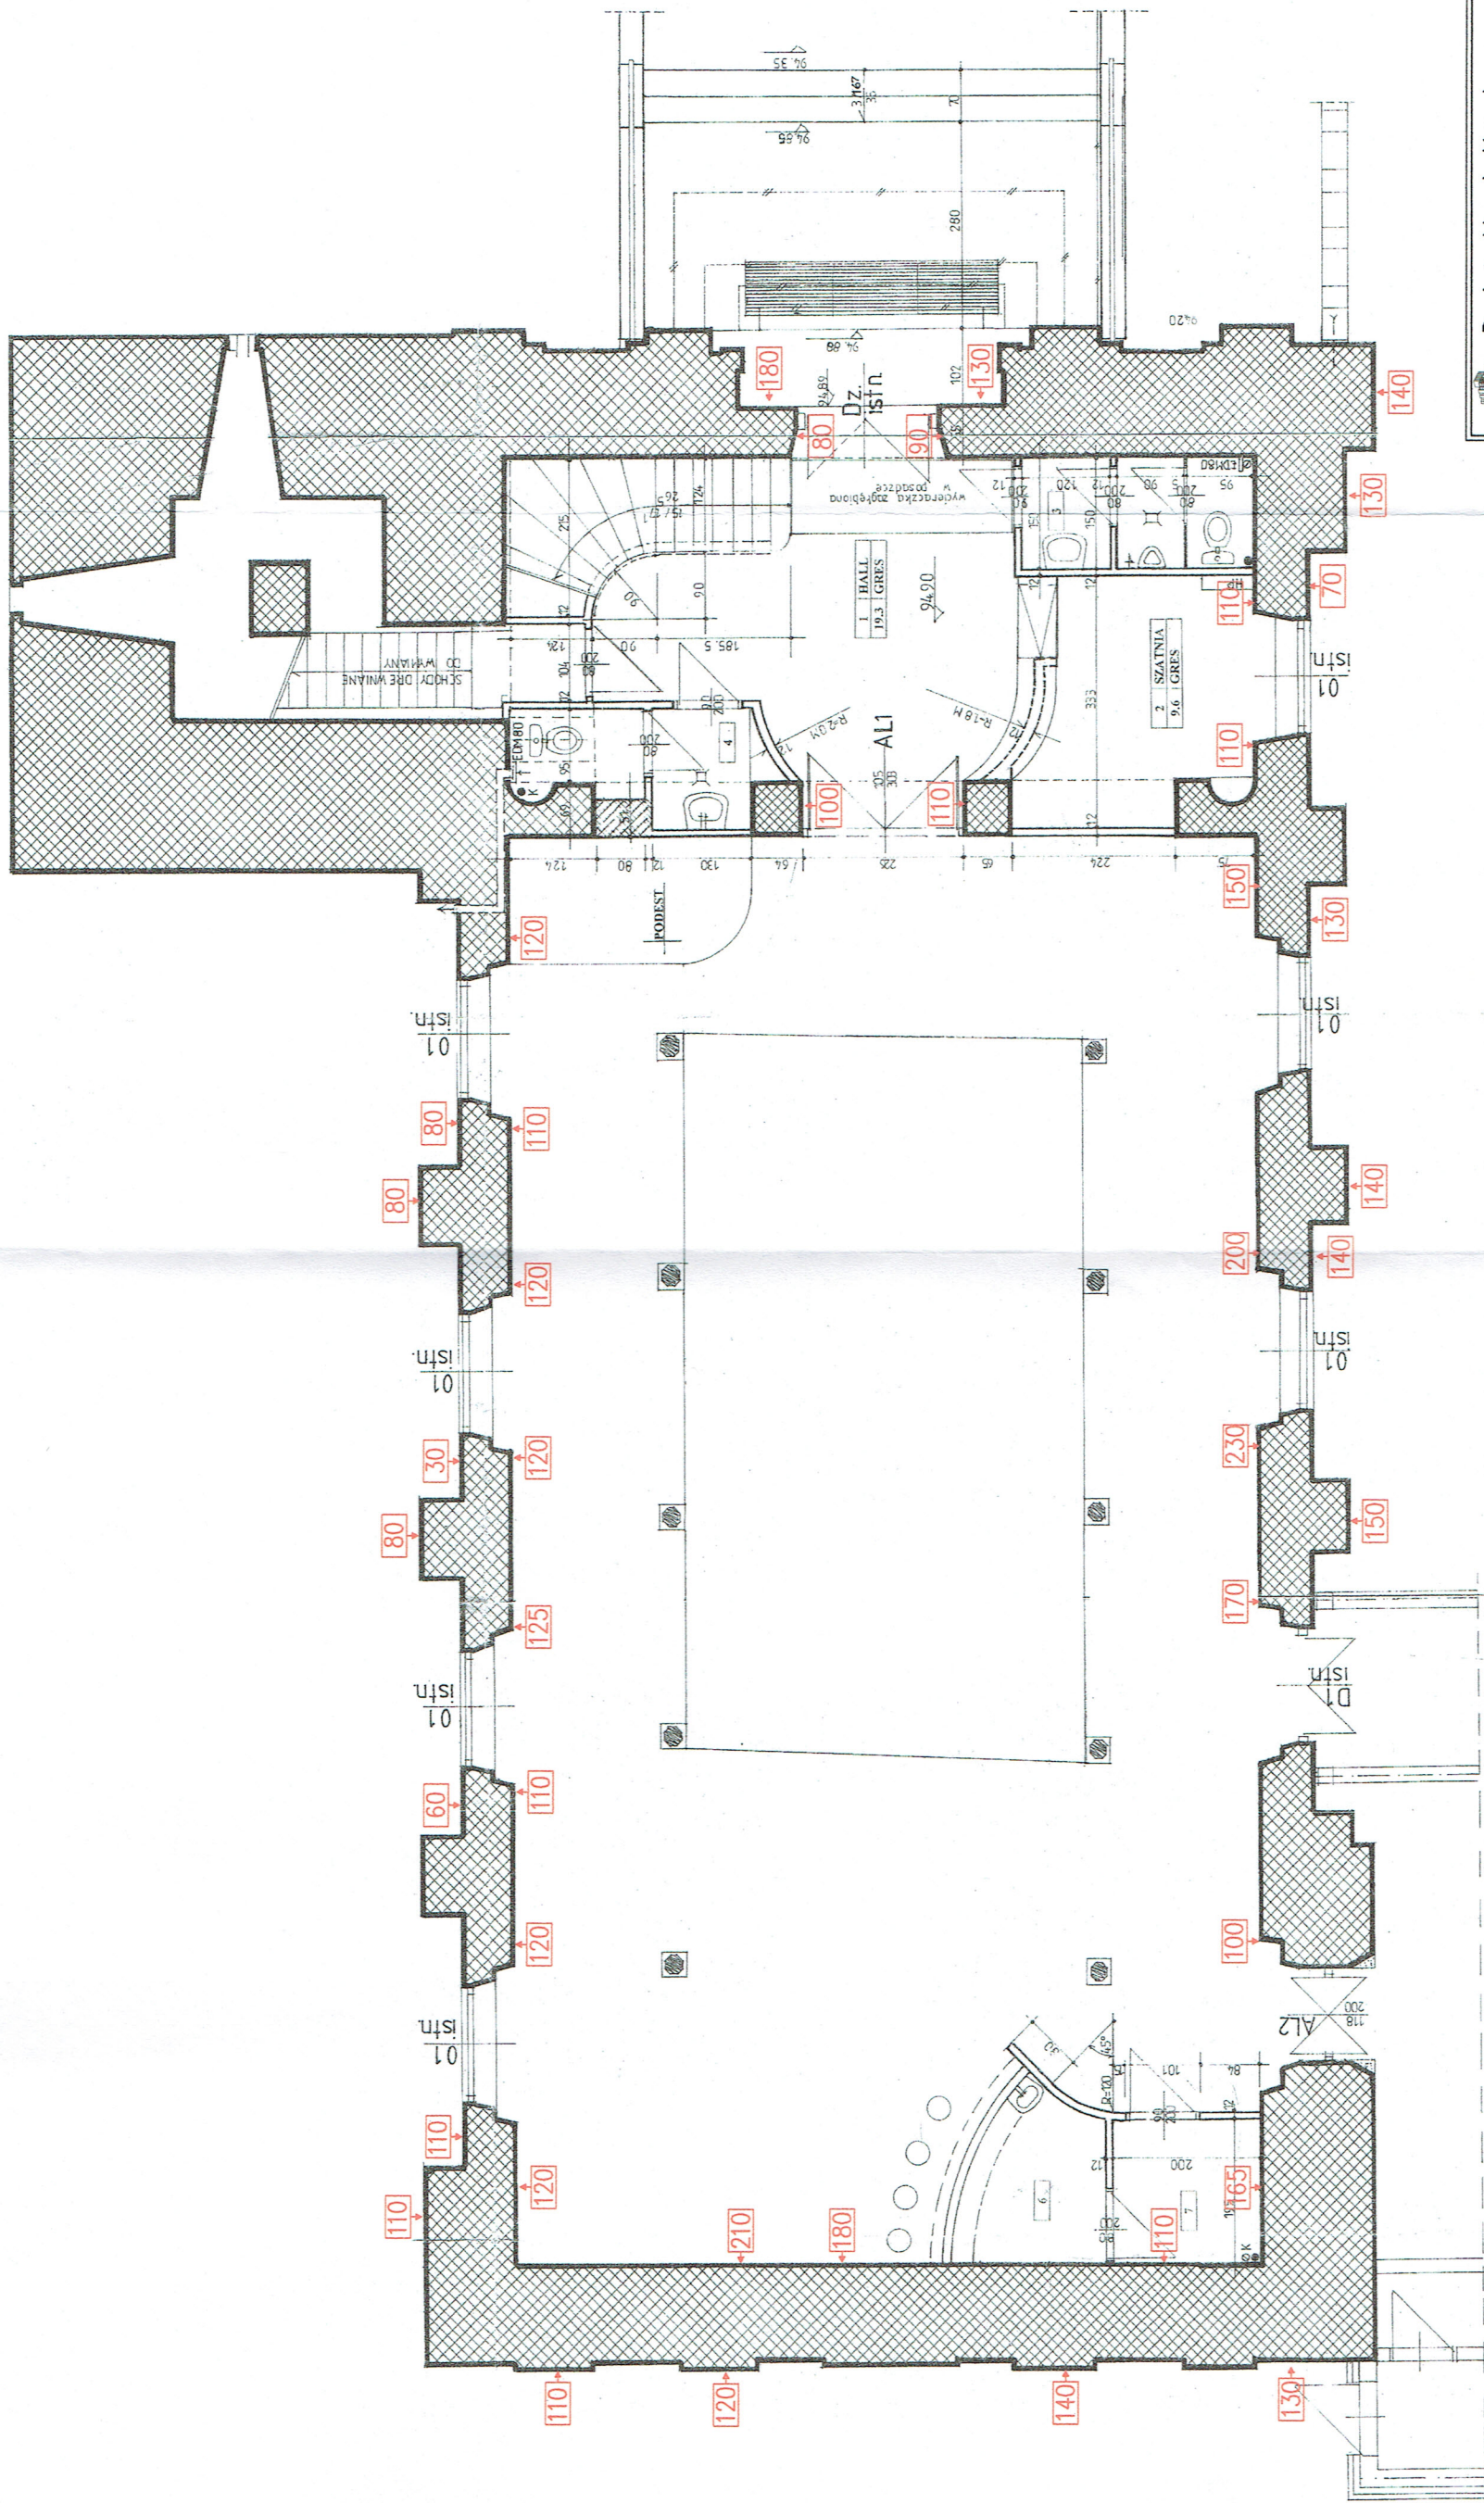
W celu oceny zawilgocenia murów dokonano pomiarów wilgotności na zewnątrz i wewnątrz budynku. Do pomiarów użyto wilgotnościomierza Protimeter Surveymaster. Wyniki pomiarów przedstawiono na rzucie przyziemia kolorem czerwonym (rysunek 5 w załączniku 2). Poziom, powyżej którego wilgotność względna muru nie przekracza 3% (granica muru suchej) opisano na rzucie kolorem czerwonym w centymetrach. Powyżej tej granicy mur jest suchy. Wewnątrz budynku poziom zawilgocenia ścian określono od poziomu podłogi, a na zewnątrz od cokołu budynku.

Poziom, do którego mur jest zawilgocony murów sięgał maksymalnie 2,30m powyżej poziomu podłogi wewnątrz budynku. Na zewnątrz budynku zawilgocenie sięgało 1,8m powyżej poziomu cokołu. Wilgotność względna muru mierzona przy cokole dochodziła do 12%.

2. Z zawilgoconych i zasolonych dolnych części ścian nad cokołem usunąć tynki. Poziom, do którego mury są zawilgocone pokazano na rysunku nr 5 w załączniku 2.

5. Na dolnych częściach muru, do poziomu zawilgocenia (rysunek 5 z załączniku 2) wykonać tynki WTA:
 - a. Pierwsza warstwa – obrzutka cementowa 030 CT Vorspritz (pokryć 50 - 60% powierzchni);
