EKSPERTYZA BUDOWLANA
dotyczącą stanu ścian zewnętrznych
na obiekcie zabytkowej kaplicy z basztą
zlokalizowanej w Gostyninie przy ul. Zamkowej 31
wraz z programem prac konserwatorskich oraz kosztorysem inwestorskim

Gmina Miasto Gostynin
Gostynin, ul. Rynek 26,
09 – 500 Gostynin

Płock, sierpień 2019 rok

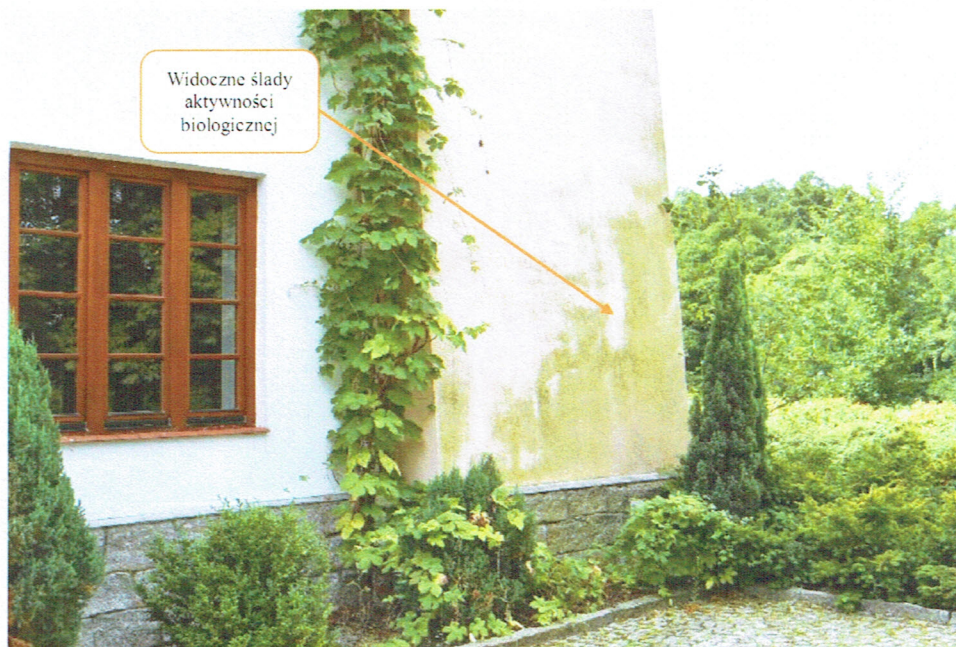
Na ścianie północnej budynku występują liczne zarysowania, głównie w tynku (fot. 30, 32). W miejscach zarysowań tynk jest lokalnie „odparzony”. Nad cokołem stwierdzono również ubytki i odspojenia powłok malarskich (fot. 31). Znaczne ubytki farby występują również na ścianie attyki i w rejonie gzymsu od strony zachodniej (fot. 34). Na przyporach widoczne są zielone powierzchnie – glony porastające ściany (fot. 30÷34, 49).

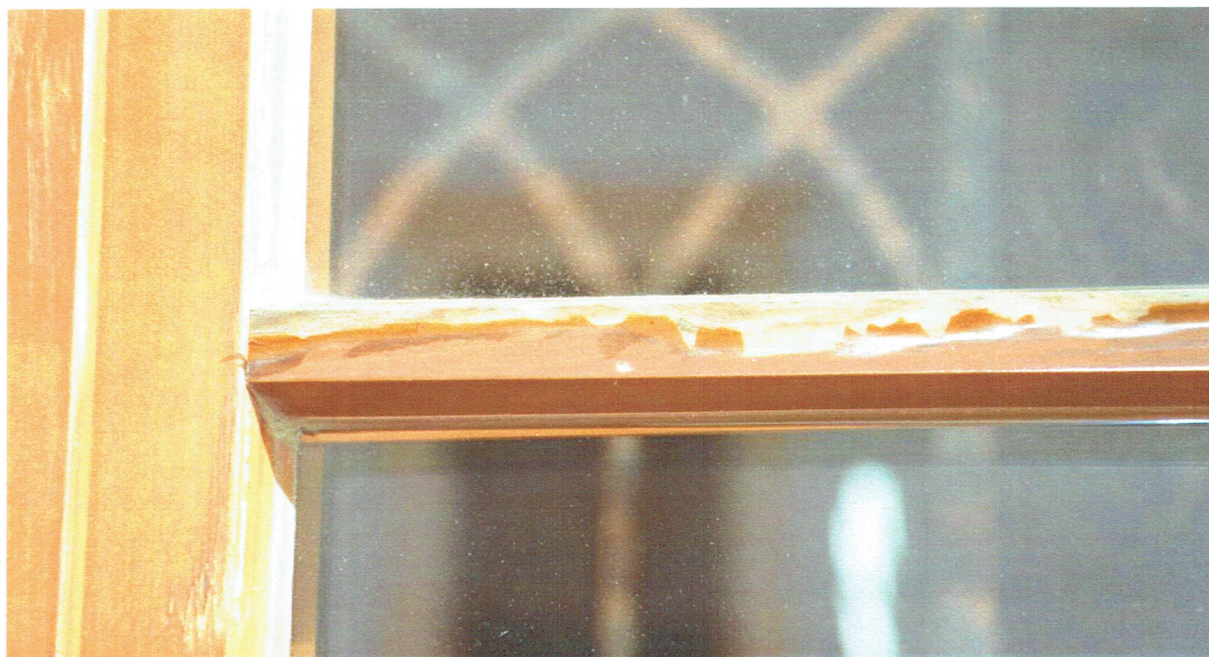
W oknach od strony południowej, wschodniej i zachodniej stwierdzono lokalne złuszczenia powłok malarskich. Dotyczą one głównie dolnej części ościeżnic i szprosów.

Powłoki malarskie żaluzji na wieży również uległy zniszczeniu. Okna i żaluzje wymagają renowacji.

Wskazane jest, aby do renowacji ram okiennych należy stosować te same produkty, którymi uprzednio zostały pokryte przez producenta. Jeśli nie uda się ustalić, jakich powłok użyto można zastosować np. produkty firmy Teknos.

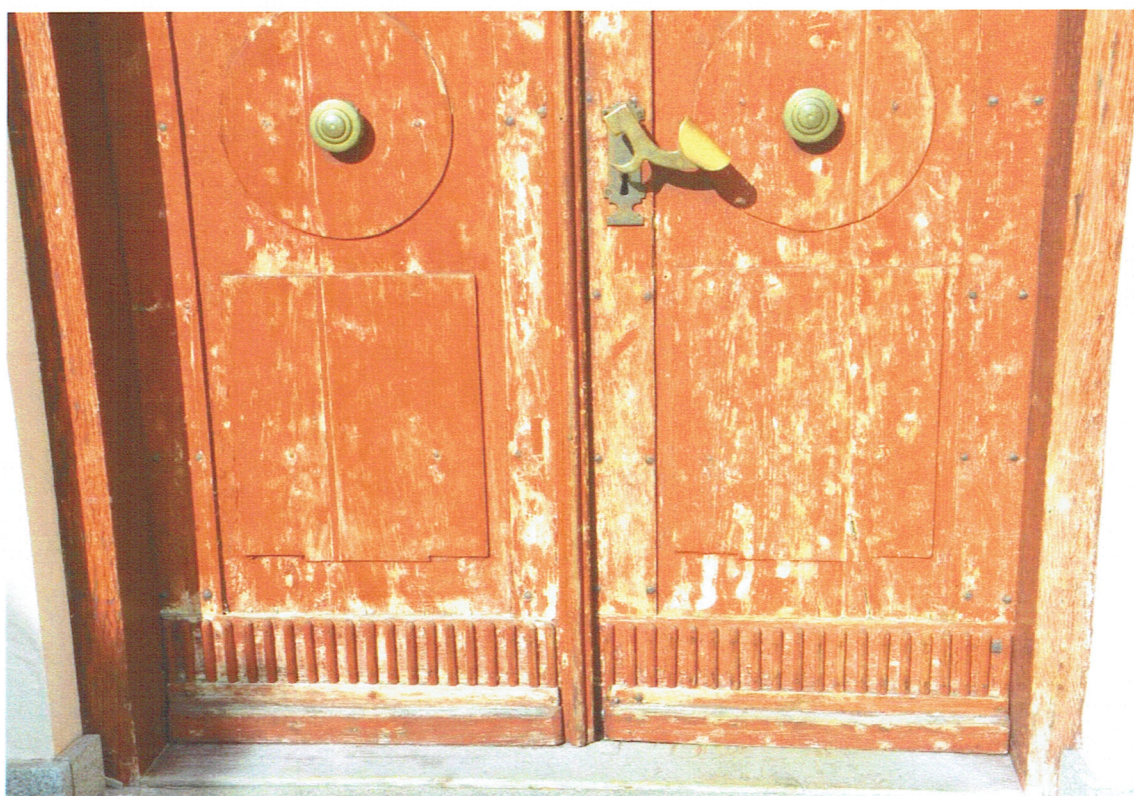
Zabytkowe drzwi od strony wschodniej narażone są na opady deszczu i promieniowanie słoneczne, co spowodowało ich destrukcję. Nastąpiło złuszczenie powłok malarskich do warstwy podkładowej, a na fragmentach do surowego drewna.

Do renowacji drzwi zaproponowano materiały firmy Remmers, gdyż materiały którymi pokryto drzwi podczas ostatniej konserwacji nie są już produkowane.

Przed przystąpieniem do renowacji należy zabezpieczyć okucia przed zamalowaniem.

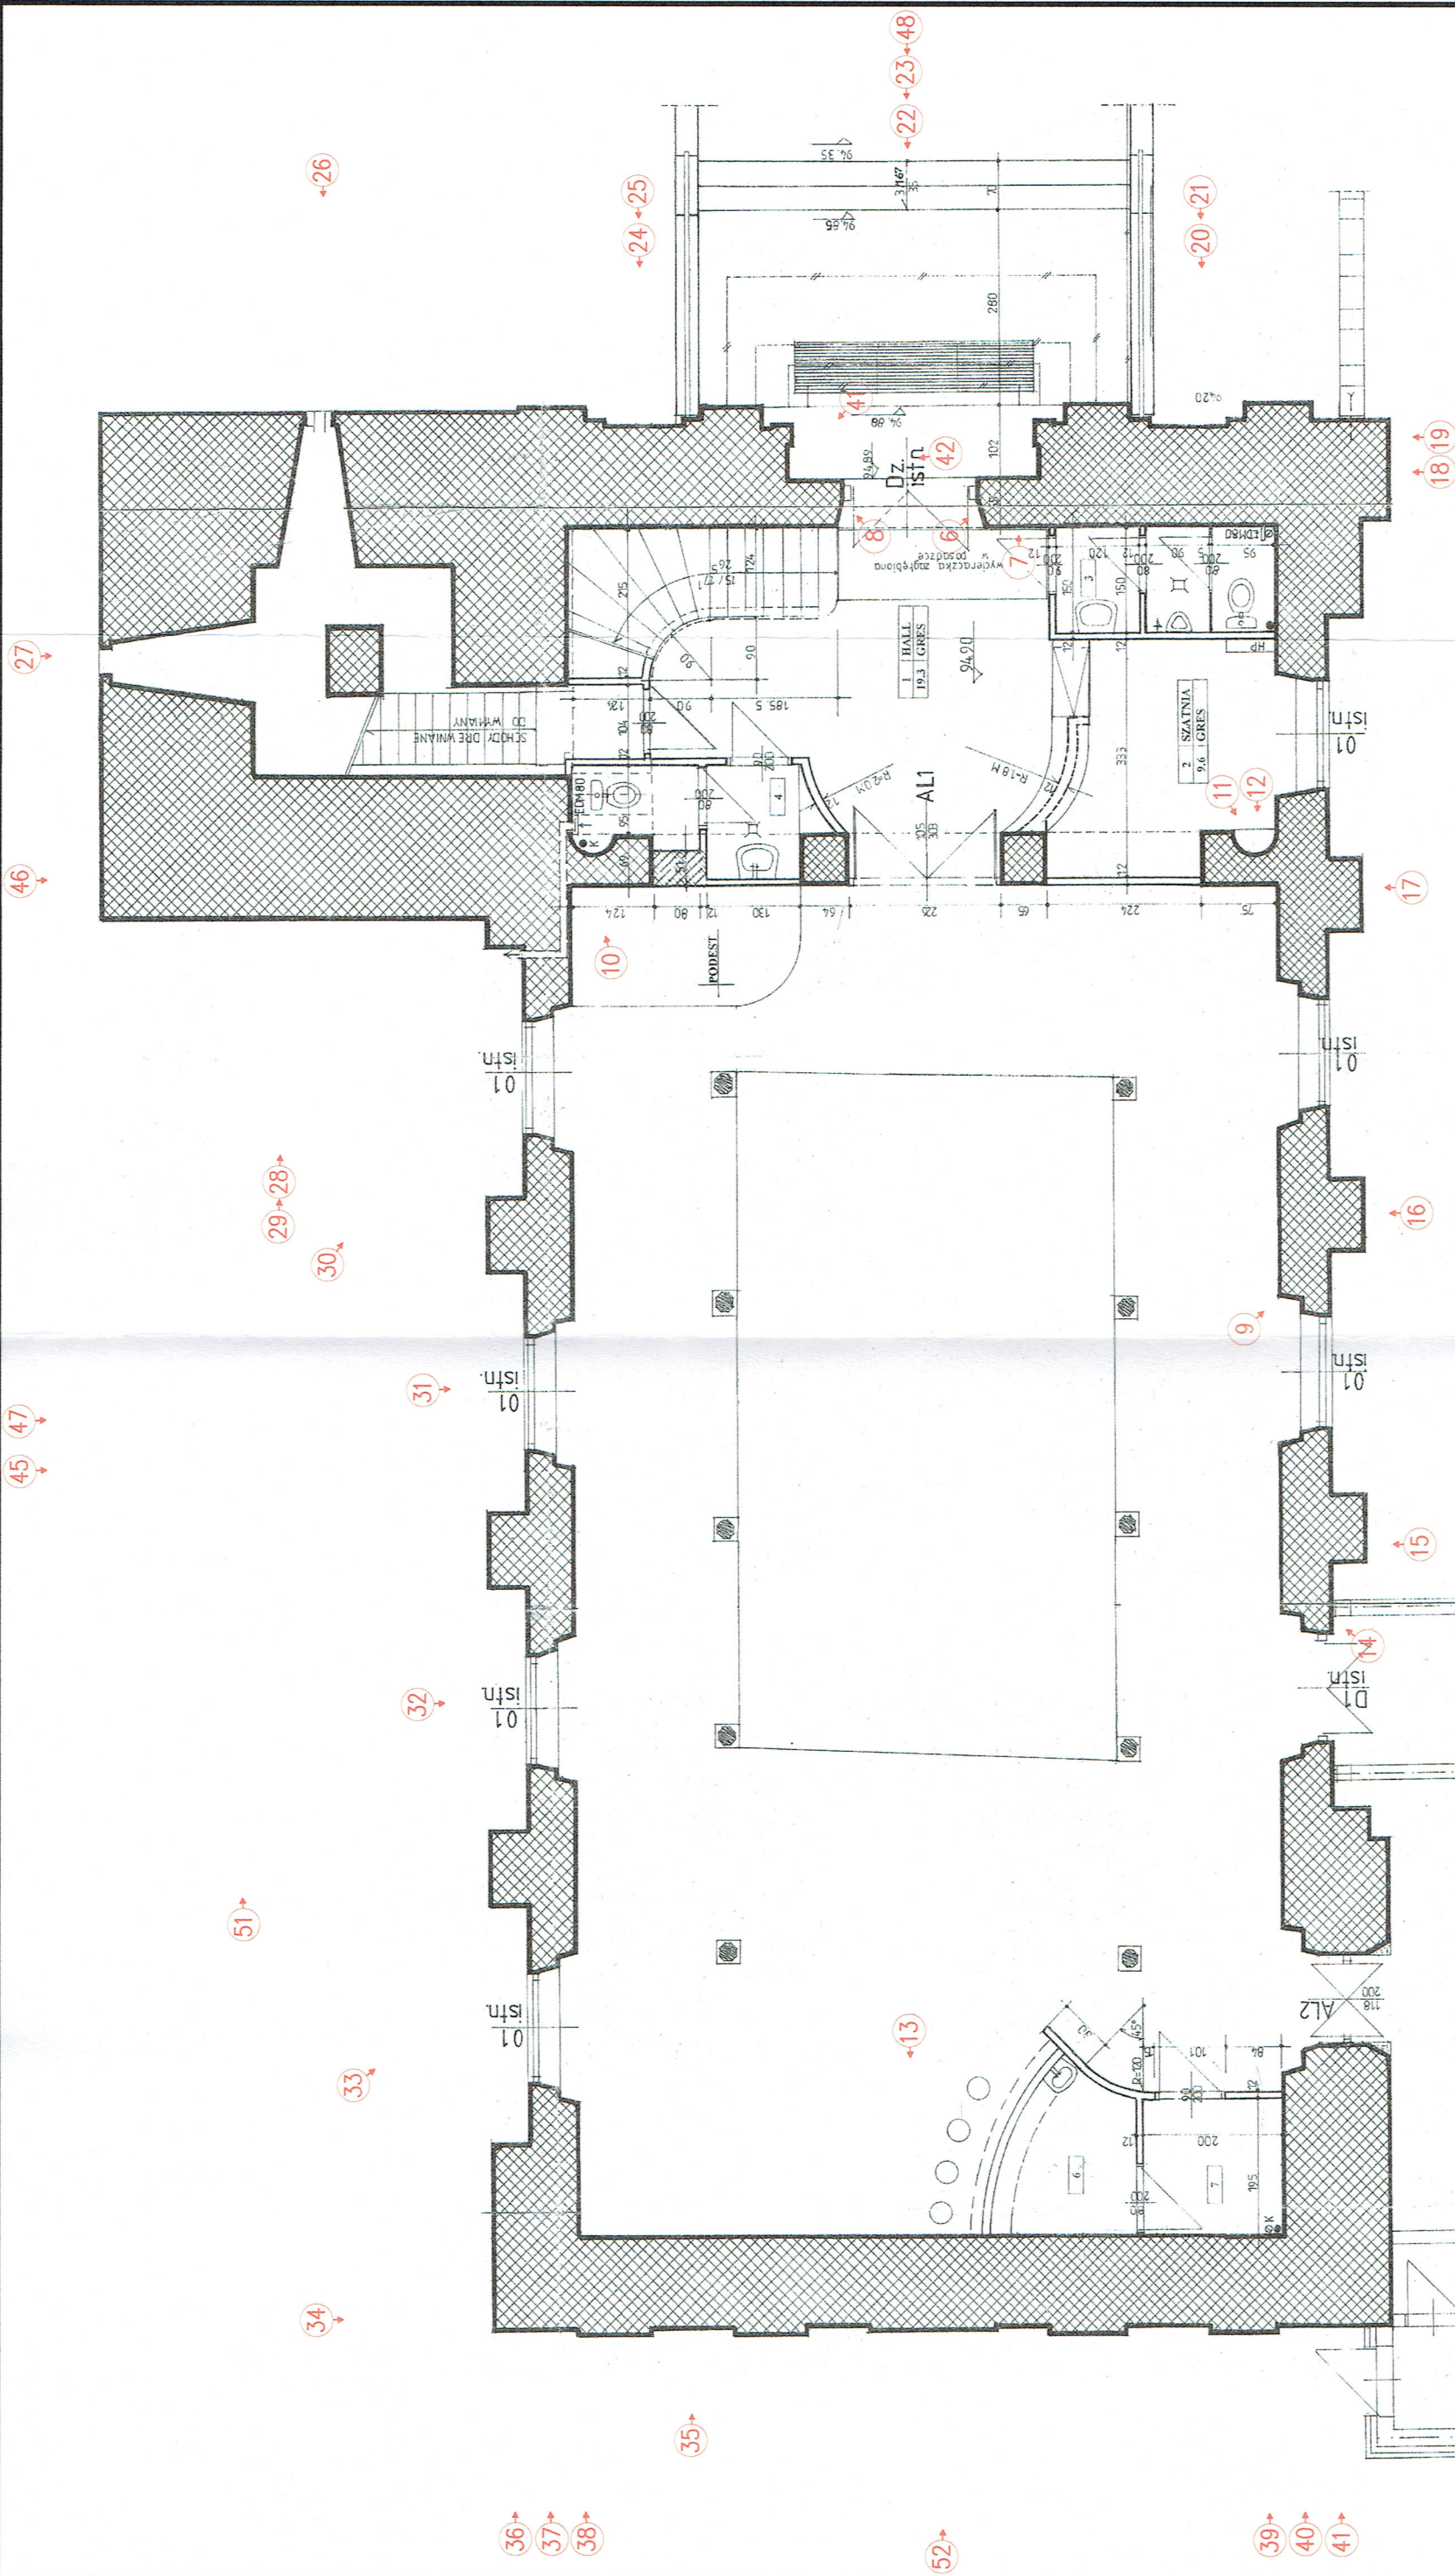
TYTUŁ RYS.: RZUT PARTERU POMIARY WILGOTNOŚCI MURÓW	Rzeczoznawca budowlany dr inż. Marek Kapela nr upr. 314/96 w C. S. Rejestru Rzeczoznawców Budowlanych (9-400 Płock, ul. Wyspiańskiego 23A) tel. 41 231 23 31
FAZA: 1:100	NR RYS.: 5

W celu oceny zawilgocenia murów dokonano pomiarów wilgotności na zewnątrz i wewnątrz budynku. Do pomiarów użyto wilgotnościomierza Protimeter Surveymaster. Wyniki pomiarów przedstawiono na rzucie przyziemia kolorem czerwonym (rysunek 5 w załączniku 2). Poziom, powyżej którego wilgotność względna muru nie przekracza 3% (granica muru suchej) opisano na rzucie kolorem czerwonym w centymetrach. Powyżej tej granicy mur jest suchy. Wewnątrz budynku poziom zawilgocenia ścian określono od poziomu podłogi, a na zewnątrz od cokołu budynku.

2. Z zawilgoconych i zasolonych dolnych części ścian nad cokołem usunąć tynki. Poziom, do którego mury są zawilgocone pokazano na rysunku nr 5 w załączniku 2.

5. Na dolnych częściach muru, do poziomu zawilgocenia (rysunek 5 z załączniku 2) wykonać tynki WTA:
 - a. Pierwsza warstwa – obrzutka cementowa 030 CT Vorspritz (pokryć 50 - 60% powierzchni);

Największe uszkodzenia występują w holu, gdzie ułożone są nieprzepuszczalne tapety (fot. 6÷8 i 11÷12). Podczas remontu należy usunąć tapety i zasolone tynki do wysokości zawilgocenia muru (rys. 5). W ich miejsce wykonać tynki renowacyjne spełniające wymagania WTA np. w systemie Capatect Sanierputz Rapid.
